## بررسی عوامل ناپایداری شیروانی مشرف بر نوار نقاله مجتمع مس سونگون و پایدارسازی آن

حسین سلطانی جیقه\*؛ دانشگاه شهید مدنی آذربایجان، دانشکده فنی  
ناصر شیردل؛ مهندسین مشاور زمین ژرفاب، تبریز

### چکیده

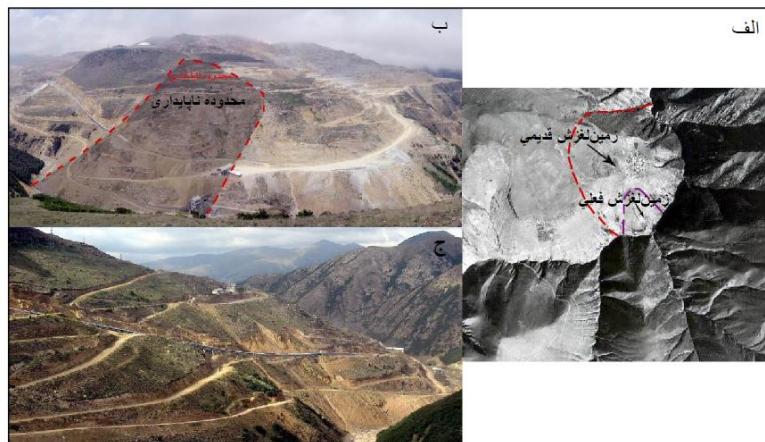
بر مبنای قرائت‌های محلی بیشینه جابه‌جایی در محدوده لغزش در حدود ۱۱cm است و کلاس حرکت شیروانی طبق درجه‌بندی کرودن<sup>۱</sup> و وارنس<sup>۲</sup> (۱۹۹۲) به نقل از [۱] در رده ۳ (نوع آهسته با سرعت حدود  $10^{-6}$  mm/sec) قرار می‌گیرد. بر اساس تقسیم‌بندی این محققان بر مبنای حرکت سینماتیکی، حرکت شیروانی در شکل لغزش<sup>۳</sup> است که به صورت پیش‌روندۀ از یک گسیختگی موضعی شروع شده و درز و ترک در سطح زمین نمایان می‌شود.

شکل ۲. الف) عکس هوایی ۱:۲۰۰۰۰ منطقه (خطوط قرمز، زمین لغزش قدیمی و خطوط بنفش، زمین لغزش فعلی)، ب) محدوده کلی ناپایداری دیواره مشرف به نوار نقاله (دید به سمت شمال)، ج) نمایی دیگر از محدوده ناپایداری (دید به سمت شمال شرق)

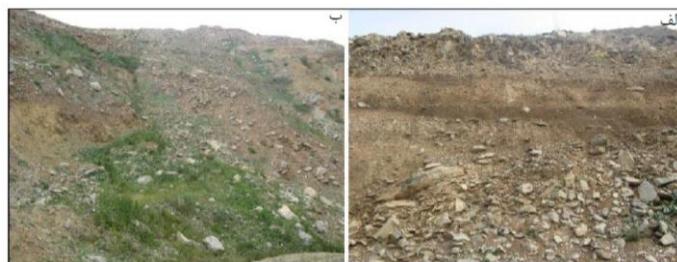
لایه اول مصالح واریزه‌ای، با ضخامت حدود ۶ تا ۲۷ متر، شامل رس، سیلت، ماسه و قطعاتی از آندزیت بازالت است (شکل ۷). قطعات سنگی آندزیت بازالت در اثر ریزش و لغزش به پایین رانده شده و سطح تازه تا نسبتاً هوازده دارند که در حضور آب و سایر عوامل مستعد ریزش هستند. آزمایش‌های صحرایی نشان می‌دهند که به طور کلی تا اعماق ۷-۸ متر مصالح درشت‌دانه با تراکم متوسط و ریزدانه سفت تا خیلی سفت وجود دارند. در اعماق پایین، اعداد نفوذ استاندارد به بیش از ۵۰ ضربه می‌رسد.

شکل ۷. تصویر قرارگیری قطعات آندزیت بازالت به طور ناهمگن در مجاورت مصالح ماسه، سیلت و رس

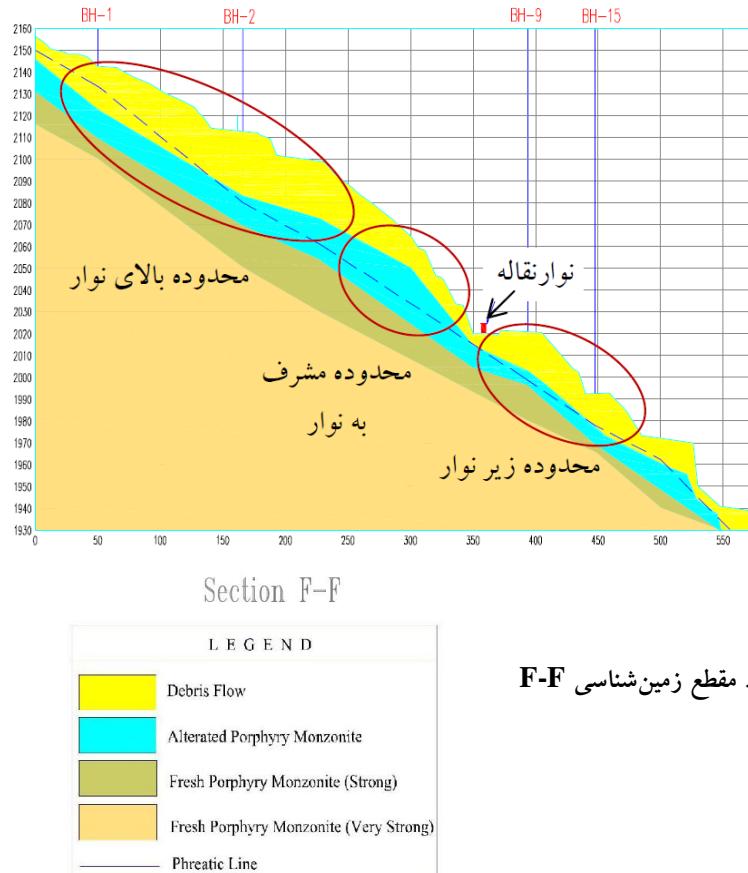
شکل ۱۱. مقطع زمین‌شناسی F-F

شکل ۱۰ محدوده شیروانی مشرف به نوار نقاله، موقعیت نوار و نیز محل مقاطع فرضی که تحلیل پایداری آنها انجام شده بر روی مسیر نوار نقاله را نشان می‌دهد. شکل ۱۱ مقطع عرضی F-F شیروانی را به همراه محدوده‌های مذکور نشان می‌دهد.

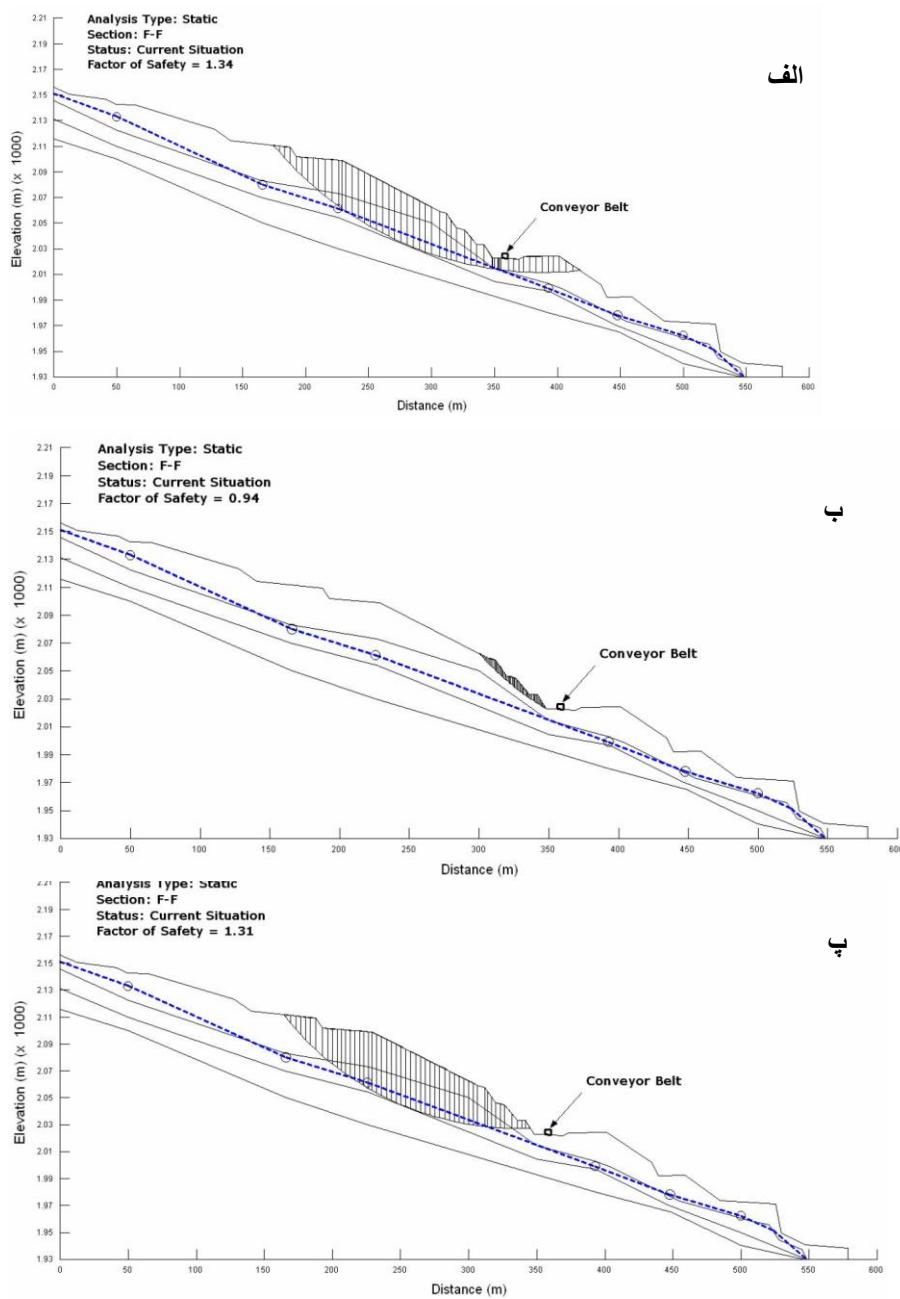
در این بخش پایداری شیروانی در وضعیت موجود در شرایط بارگذاری استاتیکی بررسی شد. نمونه‌ای از نتایج تحلیل‌های پایداری برای مقطع F-F در شکل ۱۲ و ضرایب اطمینان پایداری برای تمامی مقاطع در جدول ۴ ارائه شده است. مطابق جدول ۴، در وضعیت موجود، تقریباً در تمامی سطوح لغزش مقادیر ضرایب اطمینان کمتر از حداقل قابل قبول است. در این حالت حداقل ضریب اطمینان مطابق توصیه‌های استاندارد گروه مهندسان ارتش امریکا برای دواier لغزش عمیق برابر  $1/5$  در نظر گرفته شده است [۹].

شواهد محلی از قبیل ترک‌های ایجاد شده در محل ساختمان‌های مهمان‌سرا، ترک‌های زیر دکل فشار قوی بالای مهمان‌سرا و ریزش قاشقی شکل در شیروانی و وقوع جابه‌جایی‌ها در بدنه کالورت بتنی نوار نقاله، حاکی از شرایط ناپایدار منطقه و وجود خطرات بالقوه به لحاظ خسارت‌های ناشی از این عدم پایداری است.

شکل ۱۲. نتایج تحلیل‌های پایداری در محدوده‌های α، β و γ برای مقاطع F-F

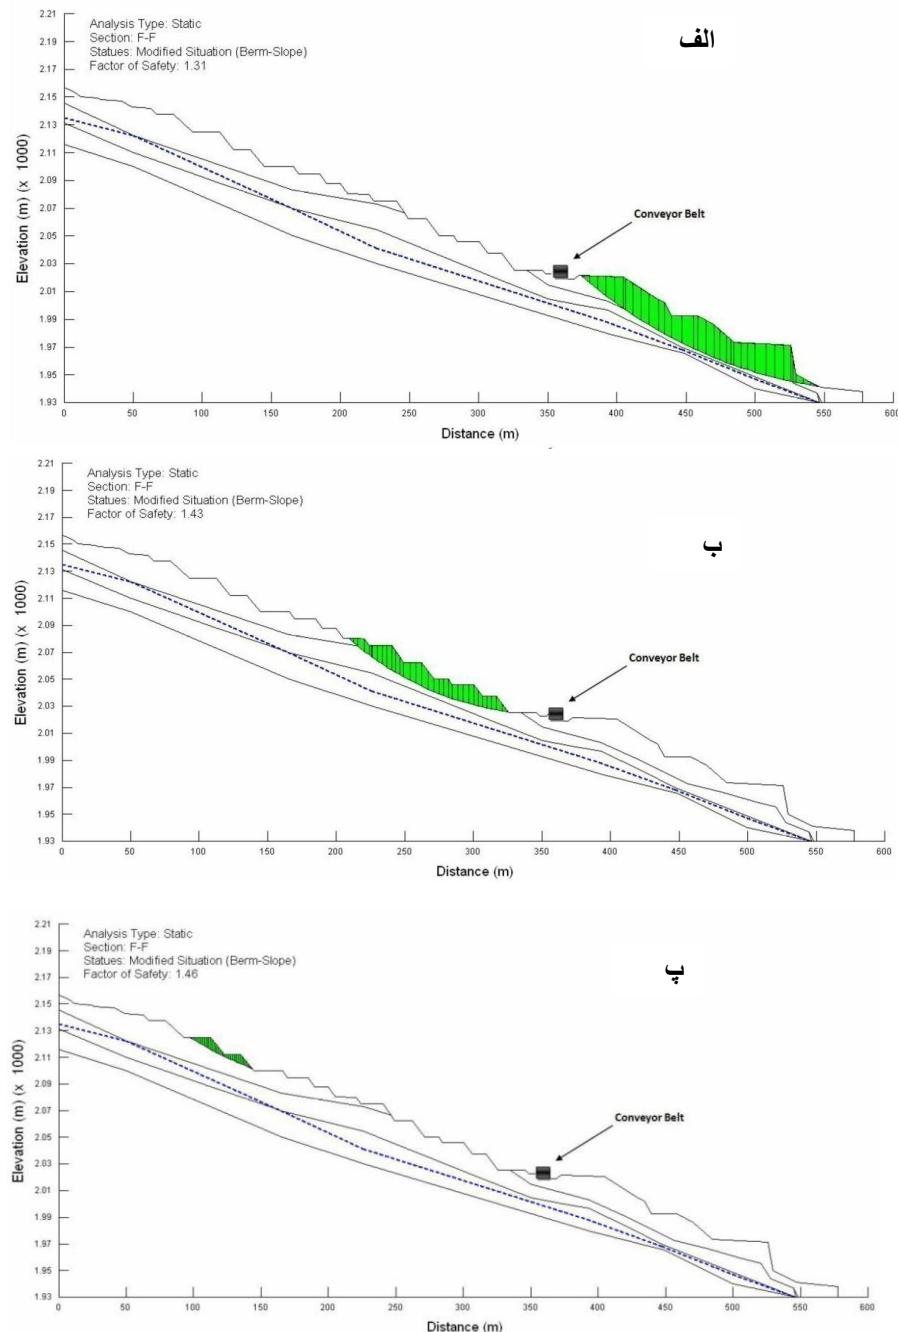
برای رسیدن به مقاطع اصلاح شده نیاز به انجام عملیات خاکبرداری و سنگبرداری به میزان حدود یک میلیون مترمکعب است. در شکل ۱۳ نمونه‌ای از نتایج تحلیل‌های پایداری برای مقطع اصلاح شده F-F ارائه می‌شود. همچنین مقادیر ضرایب اطمینان به دست آمده از تحلیل‌های پایداری برای مقاطع مختلف اصلاح شده در جدول ۵ نشان داده می‌شود. نتایج نشان می‌دهند که علیرغم افزایش ضرایب اطمینان پایداری در اکثر مقاطع، در برخی از آن‌ها احتمال ریزش و لغزش بهویژه در حالت بارگذاری شبه‌استاتیکی وجود دارد. احتمال ناپایداری در مناطق با فاصله تقریبی ۱۰۰ متر از مسیر نوار نقاله اتفاق می‌افتد که علت اصلی آن ضخامت

قابل توجه لایه روباره و مصالح سست موجود است. با توجه به حجم انبوه مصالح روباره در ناحیه مذکور، عملاً خاکبرداری آن ممکن است توجیه اقتصادی نداشته باشد. به همین سبب، با درنظر گرفتن فاصله مذکور توصیه می‌گردد که لغزش مذکور پذیرفته گردد. نتایج داده‌های بهدست آمده از رفتارنگاری در حین و بعد از اصلاح هندسه شیروانی نیز می‌تواند اطلاعات ارزشمندی را در خصوص برآورد دقیق میزان خطر لغزش به ما بدهد. به طوری که با قبول ریسک در این مرحله برای رعایت جنبه اقتصادی از انجام خاکبرداری صرف‌نظر شده و با تکیه به داده‌های حاصل از رفتارنگاری در صورت بروز تغییر شکل‌های فزاینده اقدام به برداشت مصالح گردد.

شکل (۱۳): نتایج تحلیل‌های پایداری در محدوده‌های الف، ب و پ برای مقاطع اصلاح شده F-F

علاوه بر اصلاح هندسه شیروانی، با توجه به بالا بودن سطح آب زیرزمینی و وقوع بارش‌های سیل‌آسا در منطقه، لازم است زهکشی و هدایت آب‌های سطحی و زیرزمینی باید به صورت تلفیقی با روش فوق اجرا گردد [۱۲]. همچنین برای حفاظت از رویه شیروانی در برابر هوازدگی، فرسایش و نفوذ آب‌های سطحی، پس از انجام خاکبرداری‌ها لازم است لایه شاتکریت به ضخامت ۱۰ cm بر روی شیب اجرا شود. اجرای این لایه در مواردی که نوار نقاله خارج از کالورت قرار می‌گیرد به‌سبب حفاظت از رویه شیب از وقوع ریزش‌های سطحی اهمیت بیشتری دارد. این لایه در مواردی اجرا می‌شود که سطح زیرین قوام مناسب را داشته باشد تا به مرور زمان جدایی بین سطح شیب و شاتکریت رخ ندهد.
