# Analysis of slope instability mechanism due to unusual rainfall: a case study of talubin village landslides (north of Meyami)

## ABSTRACT

Following an unusual period of rainfall period at the end of the previous winter, several landslides occurred in Tolubin village in early spring 2019. These landslides resulted in the destruction of 12 houses as well as causing damage to roads and gas transmission lines. This research was therefore conducted to investigate the mechanism of these landslides. The study was comprised four main phases: a literature review, field investigations, laboratory studies, and a slope stability assessment using Slide 6.20 software. During the field surveys, landslide-prone profiles were identified, and both disturbed and undisturbed samples were collected. The disturbed samples were used for laboratory tests, including determining the grain size distribution, calculating the Atterberg limits, performing calcimetry, conducting X-ray diffraction (XRD) analysis, and carrying out scanning electron microscopy (SEM) analysis. Additionally, 27 undisturbed samples were prepared for direct shear tests under varying moisture conditions. Finally, stability analyses

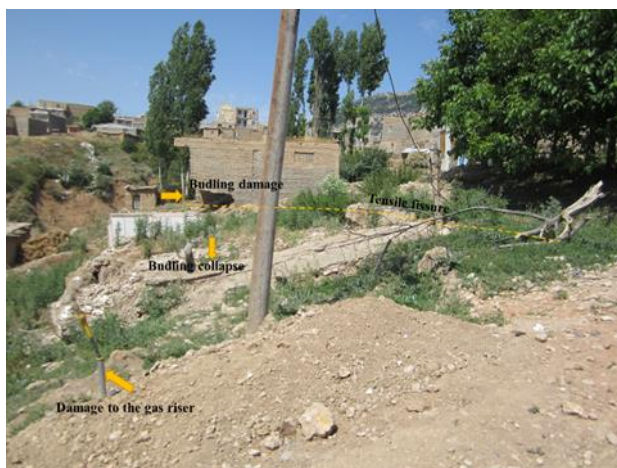
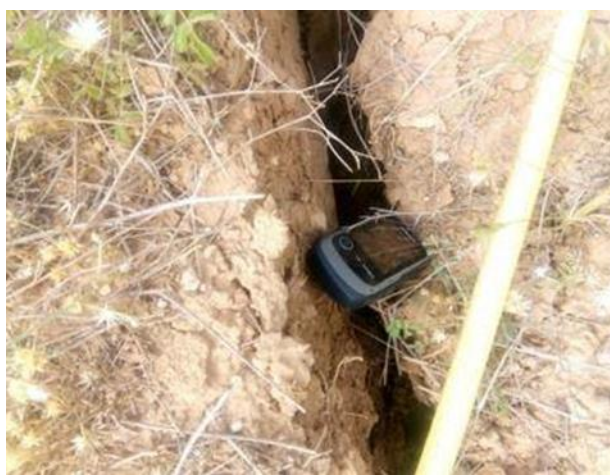
پروفیل B همانند پروفیل A از سه لایه سنگ و خاک با مصالح مشابه تشکیل گردیده است. با این تفاوت که میزان ضخامت لایه‌های خاک‌های زراعی و مارن هوازده در این پروفیل بیشتر است. مقادیر ضریب اطمینان در پروفیل B نیز با افزایش میزان رطوبت کاهش می‌یابد. به مانند پروفیل A، در این پروفیل نیز در شرایط استاتیکی، تنها در حالت

بیان شده و قرار گرفتن پروفیل B در فاصله‌ی نزدیک به منازل مسکونی، بالا بودن ریسک لغزش در این پروفیل نسبت به سایر پروفیل‌ها را می‌توان نتیجه گرفت.

شکل ۱۱. تصاویری از ایجاد شکاف کششی در تاج شیب و آسیب ناشی از آن به سازه‌ها در پروفیل B  
Fig. 11. Images of tensile crack formation at the slope crest and the resulting damage to structures in Profile B

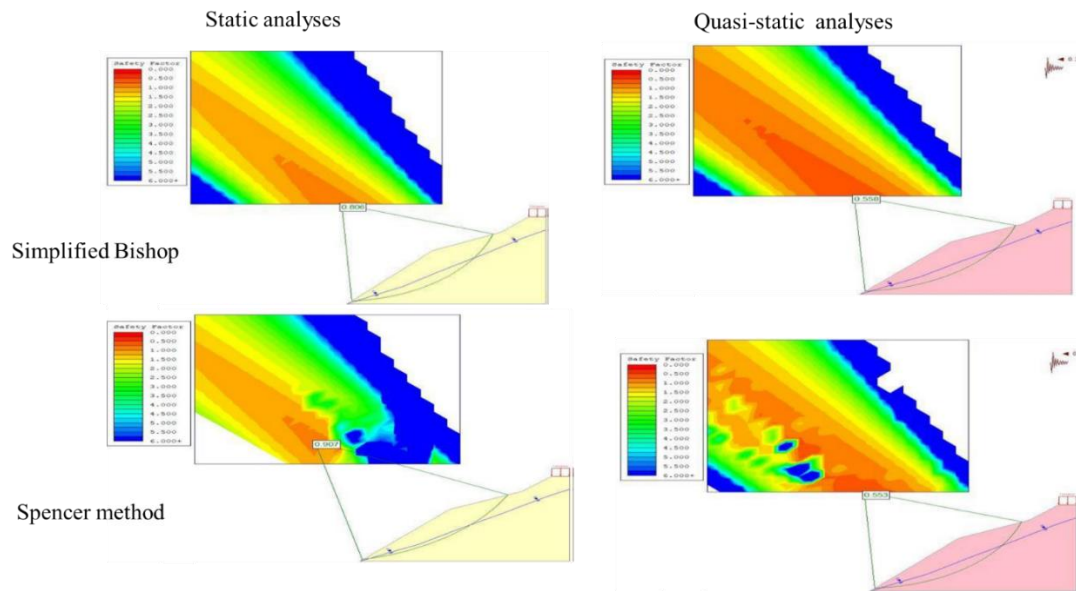
نشان می‌دهد (جدول ۳ و شکل ۱۳). در این پروفیل نیز آثار ترک‌های کششی همانند پروفیل B مشهود است. با این وجود میزان ترک و آثار لغزشی آن کمتر از دو پروفیل دیگر است. این بدان دلیل است که به دلیل مارنی بودن رخنمون از یک طرف و آفتاب‌گیر بودن شیب از طرف دیگر، در بارندگی مشابه سهم نفوذ آب در این شیب نسبت به دو پروفیل قبلی که در روبروی این شیب قرار دارد کمتر بوده و عملاً احتمال اشباع شدن شیب نسبت به آن دو پروفیل کمتر خواهد بود.

عملکرد عوامل هوازدگی در پروفیل C به دلیل جهت شیب و آفتاب‌گیر بودن آن، تأثیرگذاری کمتری داشته و متعاقباً ضخامت خاک سطحی کمتر می‌باشد. بنابراین پروفیل مذکور به صورت یک لایه‌ی مارنی در نظر گرفته شده است. پروفیل C در حالت اشباع دارای ضریب اطمینان کمتر از ۱ می‌باشد و به همین سبب در پروفیل C در حالت استاتیک و شبه استاتیک قطعاً لغزش اتفاق خواهد افتاد، در حالی که این پروفیل در حالت دینامیک در وضعیت نیمه اشباع ضریب اطمینان در ۱/۲ بود و تا حدودی شرایط آستانه لغزش را

شکل ۱۳. نتایج تحلیل پایداری نرم افزار اسلاید در شرایط اشباع برای پروفیل C

Fig. 13. The results of the Slide stability analysis under saturated conditions for profile C
