## بررسی عوامل ناپایداری شیروانی مشرف بر نوار نقاله مجتمع مس سونگون و پایدارسازی آن

حسین سلطانی جیقه\*؛ دانشگاه شهید مدنی آذربایجان، دانشکده فنی

ناصر شیردل؛ مهندسین مشاور زمین ژرفاب، تبریز

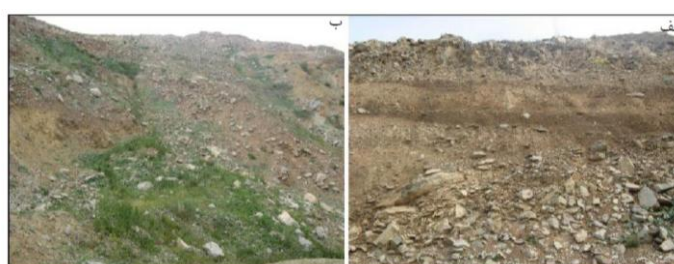
شکل ۷. تصویر قرارگیری قطعات آندزیت بازالت به‌طور ناهمگن در مجاورت مصالح ماسه، سیلت و رس

لایه اول مصالح واریزه‌ای، با ضخامت حدود ۶ تا ۲۷ متر، شامل رس، سیلت، ماسه و قطعاتی از آندزیت بازال است (شکل ۷). قطعات سنگی آندزیت بازال در اثر ریزش و لغزش به پایین رانده شده و سطح تازه تا نسبتاً هوازده دارند که در حضور آب و سایر عوامل مستعد ریزش هستند. آزمایش‌های صحرایی نشان می‌دهند که به‌طور کلی تا اعماق ۷-۸ متر مصالح درشت‌دانه با تراکم متوسط و ریزدانه سفت تا خیلی سفت وجود دارند. در اعماق پایین، اعداد نفوذ استاندارد به بیش از ۵۰ ضربه می‌رسد.

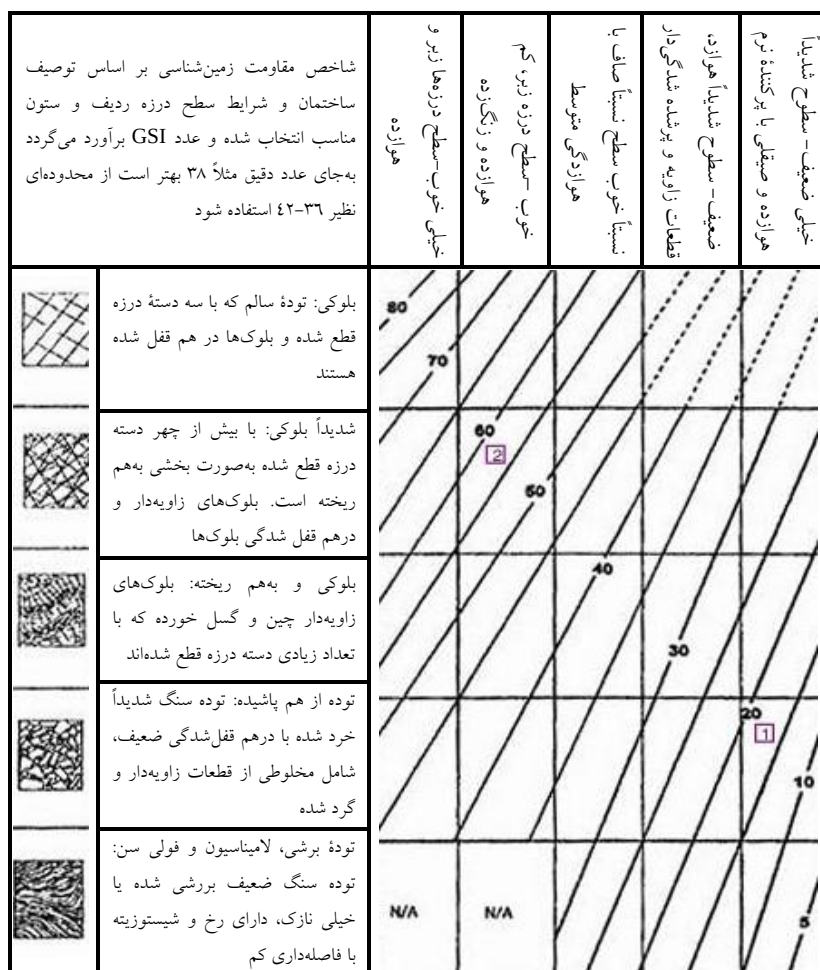
شکل ۸. طبقه‌بندی GSI توده‌های سنگی منطقه

شاخص GSI بر ارزیابی سنگ‌شناسی، ساختار و شرایط سطوح ناپیوستگی در توده‌های سنگی استوار است که با توجه به پژوهش‌ها و برداشت‌های صحرایی تخمین زده می‌شود. شاخص مقاومت زمین‌شناسی با دو پارامتر مهم بلوکی شدن توده سنگی و شرایط ناپیوستگی‌ها تعیین می‌گردد. با توجه به وضعیت سطوح درزه‌ها از قبیل بازشدگی، پرشدگی و هوازگی آن‌ها و نیز خردشدگی توده‌های سنگی در منطقه بررسی شده، مقادیر شاخص GSI با استناد به شکل ۸ که هوک و براون (۱۹۹۷) [۸] ارائه کرده‌اند، در ناحیه ۱ برابر ۱۸ نمره و در ناحیه ۲ برابر ۵۵-۶۰ نمره است.
