# Determining land subsidence rate and its relationship with groundwater level decline using satellite data in the Damghan aquifer

Akramalsadat Ghadami<sup>1</sup>, Houshang Khairy<sup>2,3</sup>, Ebrahim Rahimi<sup>3,4</sup>

Research Article

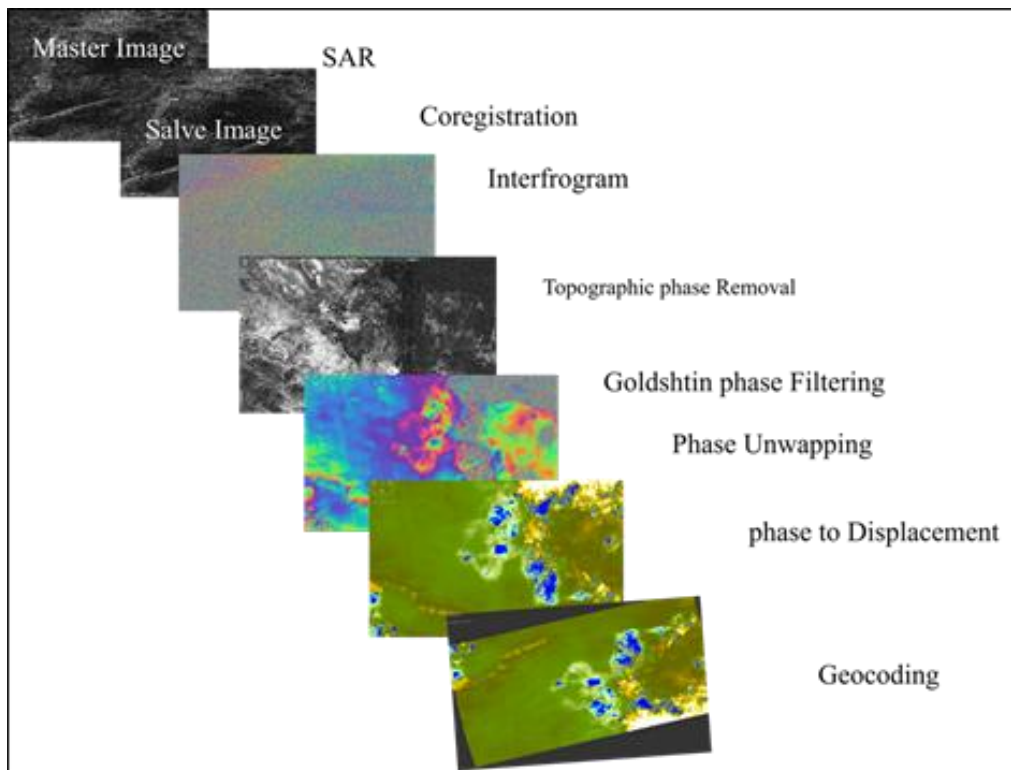
شکل ۲. فلوچارت روش تولید نقشه جابه‌جایی زمین

Fig. 2. Flowchart of the methodology for generating land displacement maps.

پردازش داده‌های راداری با انتخاب تصاویر SLC آغاز شد. سپس مراحل پیش‌پردازش شامل اصلاح خطاهای تصویری، ثبت هندسی تصاویر، بازنمونه‌برداری و اعمال فیلتر اولیه انجام شد. در ادامه، تداخل‌نما تشکیل گردید و اثر انحنای زمین و فاز توپوگرافی با استفاده از مدل ارتفاعی رقومی SRTM حذف شد. برای کاهش نویز، از فیلتر تطبیقی گلداشتین استفاده شد. پس از بازیابی فاز، عملیات تبدیل فاز به فاصله و زمین‌مرجع‌سازی داده‌ها انجام شد تا نقشه‌ی جابجایی سطح زمین تولید گردد. در شکل ۲ فلوچارت روش تولید نقشه جابه‌جایی زمین ارائه شده است.

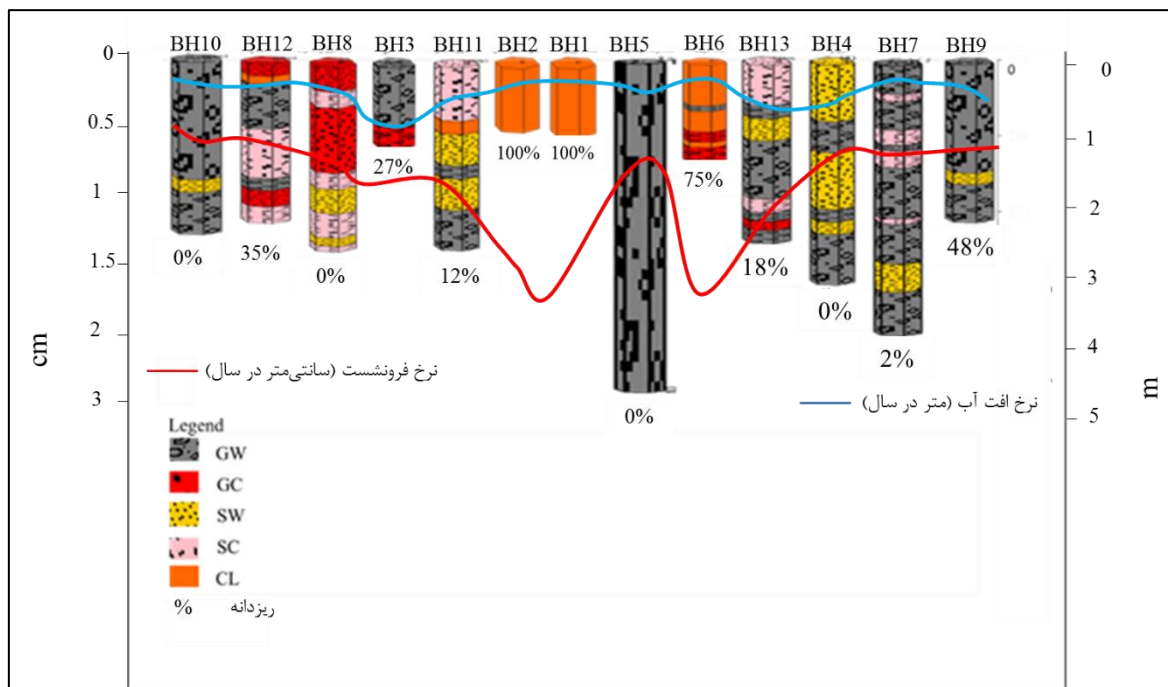
شکل ۶. مقطع بافت خاک به همراه نرخ سالانه فرونشست، افت تراز آب زیرزمینی و ضخامت آبرفت

Fig. 6. Soil texture profile showing annual land subsidence rate, groundwater level decline, and alluvial thickness.

بررسی گمانه‌های آبخوان دامغان نشان می‌دهد که رابطه‌ای روشن میان افت سطح آب زیرزمینی، ترکیب خاک و میزان فرونشست وجود دارد. در گمانه‌های BH1 و BH2 که درصد رسوبات ریزدانه بسیار بالاست (حدود ۱۰۰٪)، حتی افت‌های نسبتاً کوچک آب (حدود ۰/۳ متر در سال) منجر به فرونشست محسوس زمین شده است. این رفتار ناشی از تراکم‌پذیری بالای رس و سیلت در اثر کاهش فشار منفذی است. در مقابل، گمانه‌هایی مانند BH4 با درصد ریزدانه ناچیز، با وجود افت آب قابل توجه، نشست محدودی نشان داده‌اند. این تفاوت بیانگر نقش ترکیب رسوبی و ضخامت لایه‌های اشباع در کنترل کرنش است. نمونه میانه را می‌توان در BH6 مشاهده کرد؛ جایی که درصد ریزدانه حدود ۷۵٪ است و

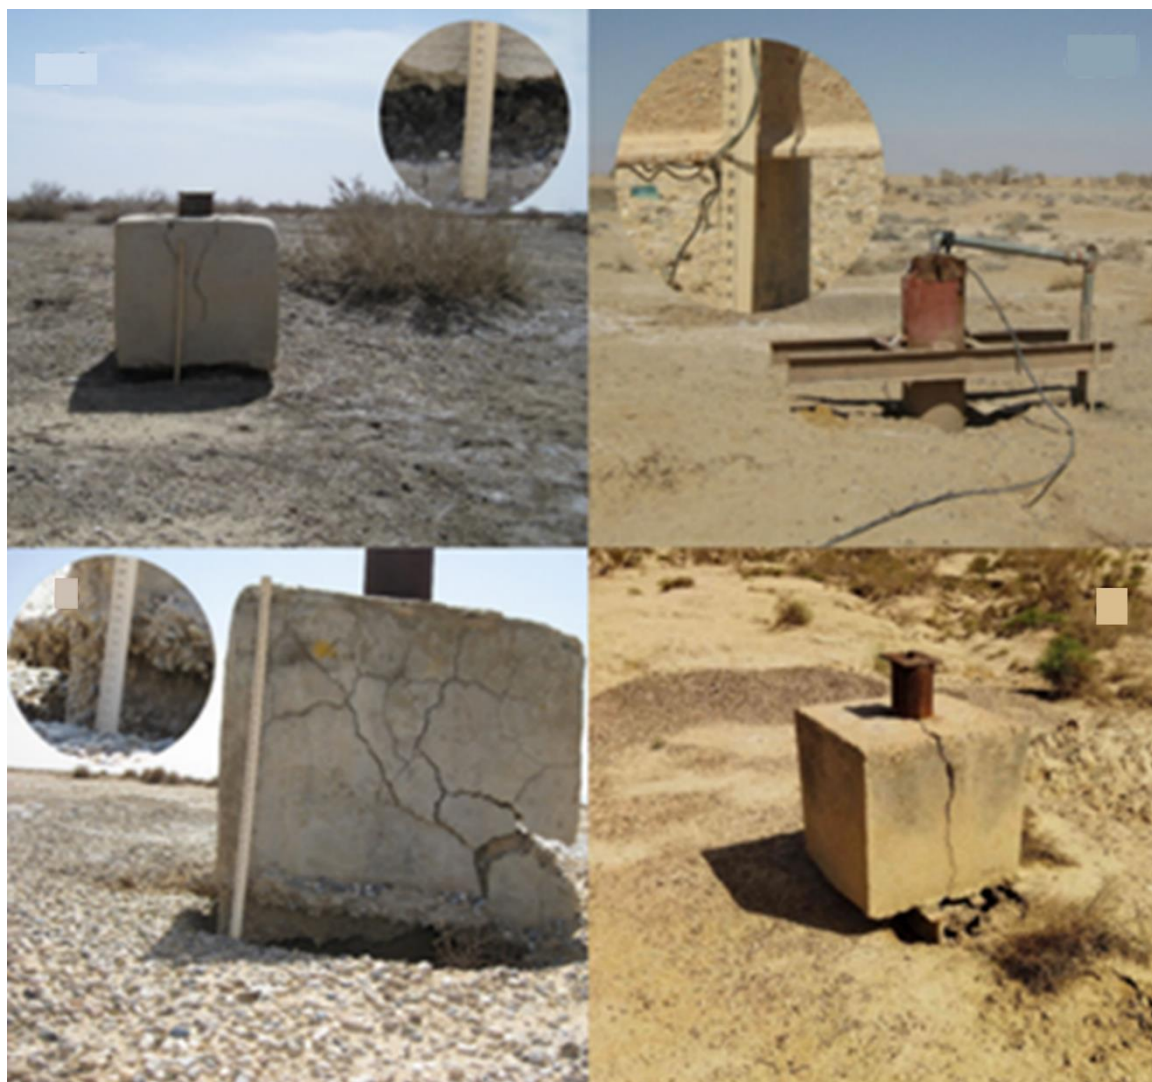
شکل ۸. تصاویری از عوارض میدانی فرونشست در سطح آبخوان دامغان

Fig. 8. Field images of land subsidence features across the Damghan aquifer.

برخی نقاط به‌وضوح ثبت شده و در مواردی بیرون‌زدگی تا حدود ۲۷ سانتی‌متر گزارش گردیده است. این بیرون‌زدگی‌ها نشان‌دهنده نشست نسبی خاک اطراف و تثبیت نسبی لوله‌های جدار در عمق بوده و به‌عنوان شاخصی قابل اعتماد برای پایش فرونشست در دشت دامغان محسوب می‌شوند. علاوه بر این، ترک‌های سطحی در سازه‌ها و تغییر در الگوی زهکشی طبیعی، کاهش ظرفیت ذخیره آبخوان و آسیب به زمین‌های کشاورزی نیز از دیگر پیامدهای این پدیده هستند. در شکل ۸ نمونه‌هایی از بیرون‌زدگی لوله‌های جدار چاه‌های پیژومتری به‌وضوح قابل مشاهده است.

بازدیدهای میدانی از آبخوان دامغان نشان می‌دهد فرونشست زمین موجب بروز عوارض سطحی متعددی شده است که زیرساخت‌ها، منابع آب و بهره‌برداری کشاورزی را با تهدید جدی مواجه کرده‌اند. در سطح دشت، شکاف‌های کششی و فروچاله‌های اولیه مشاهده شده‌اند که بیانگر آغاز فرآیند نشست در لایه‌های ریزدانه هستند. مهم‌ترین شواهد میدانی مربوط به تخریب چاه‌های بهره‌برداری و پیژومتری است؛ بیرون‌زدگی لوله‌های جدار، ریزش و کج‌شدگی در
