## بررسی عوامل ناپایداری شیروانی مشرف بر نوار نقاله مجتمع مس سونگون و پایدارسازی آن

### چکیده

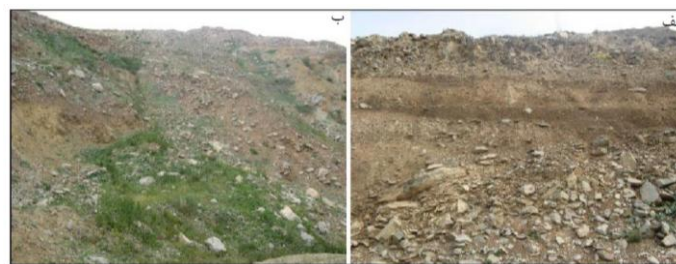
شکل ۷. تصویر قرارگیری قطعات آندزیت بازالت به‌طور ناهمگن در مجاورت مصالح ماسه، سیلت و رس

لایه اول مصالح واریزه‌ای، با ضخامت حدود ۶ تا ۲۷ متر، شامل رس، سیلت، ماسه و قطعاتی از آندزیت بازال است (شکل ۷). قطعات سنگی آندزیت بازال در اثر ریزش و لغزش به پایین رانده شده و سطح تازه تا نسبتاً هوازده دارند که در حضور آب و سایر عوامل مستعد ریزش هستند. آزمایش‌های صحرایی نشان می‌دهند که به‌طور کلی تا اعماق ۷-۸ متر مصالح درشت‌دانه با تراکم متوسط و ریزدانه سفت تا خیلی سفت وجود دارند. در اعماق پایین، اعداد نفوذ استاندارد به بیش از ۵۰ ضربه می‌رسد.
