## A field-based investigation of land subsidence indicators in Alborz province

**Cite this article:** Ghanbari, A., Nakhaei, M., Kalani, S., Azizi, H. R. (2026). A Field-Based Investigation of Land Subsidence Indicators in Alborz Province. *Journal of Engineering Geology*, 20 (1), 48-67. <https://doi.org/10.22034/JEG.2026.20.1.10396>

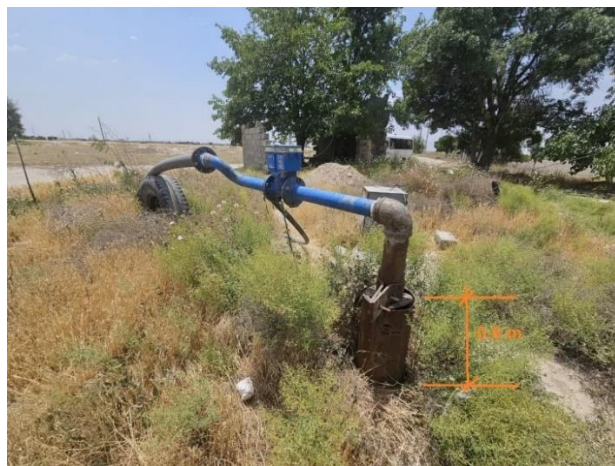
شکل ۲. پدیده لوله‌زایی ناشی از فرونشست یکنواخت در دشت هشتگرد

Fig. 2. The wellhead displacement due to uniform subsidence in the Hashtgerd Plain

صحرایی انجام شده توسط نگارندگان که نمونه‌ای از آن در شکل (۲) نشان داده شده است، مقدار لوله‌زایی در این منطقه بین ۵ تا ۲۰ سانتی‌متر در سال است. این پدیده حاکی از تراکم شدن لایه‌های زیرسطحی زمین و به تبع آن کاهش حجم حفرات خاک است. به عبارت دیگر حجم قابل ذخیره آب در این منطقه به شدت کاهش یافت است. سطح آب هم‌اکنون در اعماق بیش از ۱۰۰ متر و حتی ۱۵۰ متری است و چاه‌ها آب با اعماق ۲۰۰ تا ۲۵۰ متر در دست حفاری هستند. ناحیه صنعتی سپهر و شهرک صنعتی نظرآباد و روستان تنکمان در این دشت بیشترین علائم میدانی فرونشست را نشان داده است.

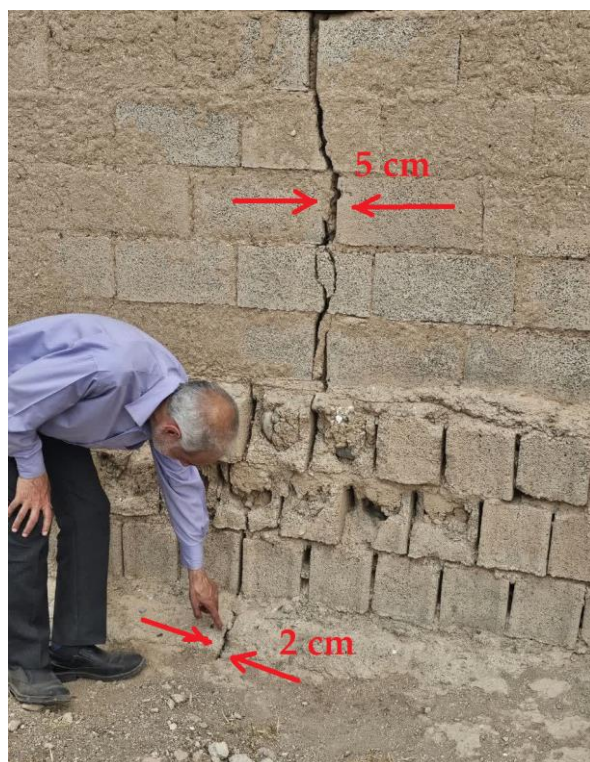
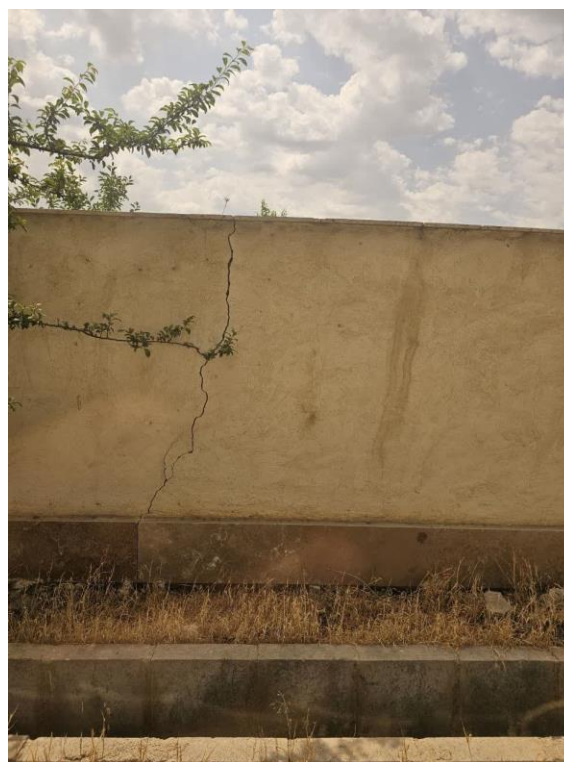
مناطق جنوب نظرآباد، ترک‌هایی قطری و قائم در برخی دیوارها و اعوجاج درب‌ها گزارش شده که بیانگر نشست نامتقارن فونداسیون‌هاست (شکل ۳). در برخی موارد، شواهد انحراف تیرهای برق و خم‌شدگی لوله‌های سطحی نیز مشاهده شد.

شکل ۳. ترک خوردگی در دیوار بنای جدید ساز و دیوار و پی بنای قدیمی در اثر برداشت آب (دشت هشتگرد)

Fig. 3. Cracks in the wall of the newly built building and the wall and foundation of the old building due to water withdrawal (Hashtgerd Plain)

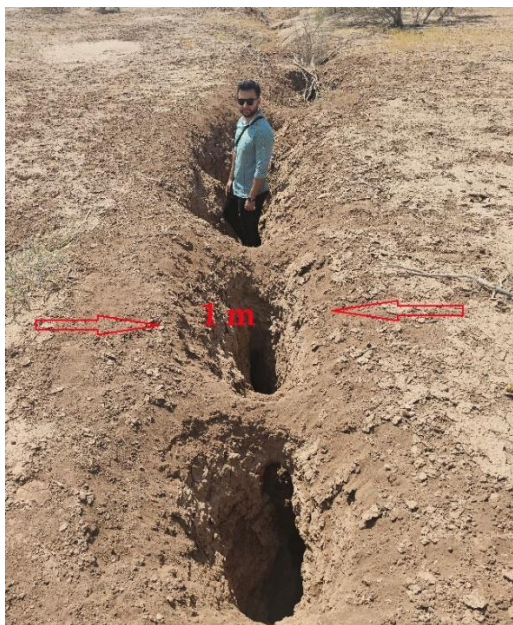
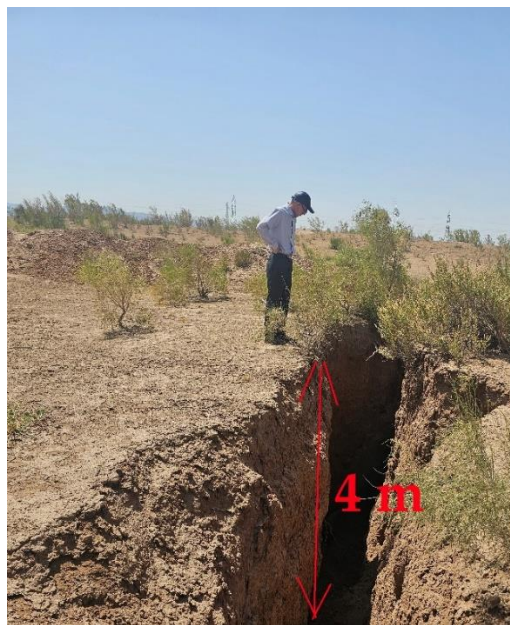
شکل ۴. ترک‌های طولی و عمیق در دشت اشتهارد (منطقه فتح‌آباد)

Fig. 4. Longitudinal and deep cracks in the Eshtehard plain (Fathabad region)

در پاسخ به این سؤال که کدام منطقه از استان بیشترین علائم میدانی را دارد باید اذعان نمود که بیشترین شکاف و ترک‌خوردگی در منطقه فتح‌آباد اشتهارد (بین اشتهارد و بوبین‌زهره) و بیشترین لوله‌زایی در هشتگرد اتفاق افتاده است. این‌که چرا زمین در این دو ناحیه با علائم میدانی مختلفی ظهور داشته است، به اختلاف جنس لایه‌های خاک در این دو منطقه مرتبط است. احتمالاً جنس لایه‌های خاک و وجود لایه‌های سیلتی در اشتهارد شرایط را برای ایجاد شکاف‌های عمیق ایجاد کرده است.

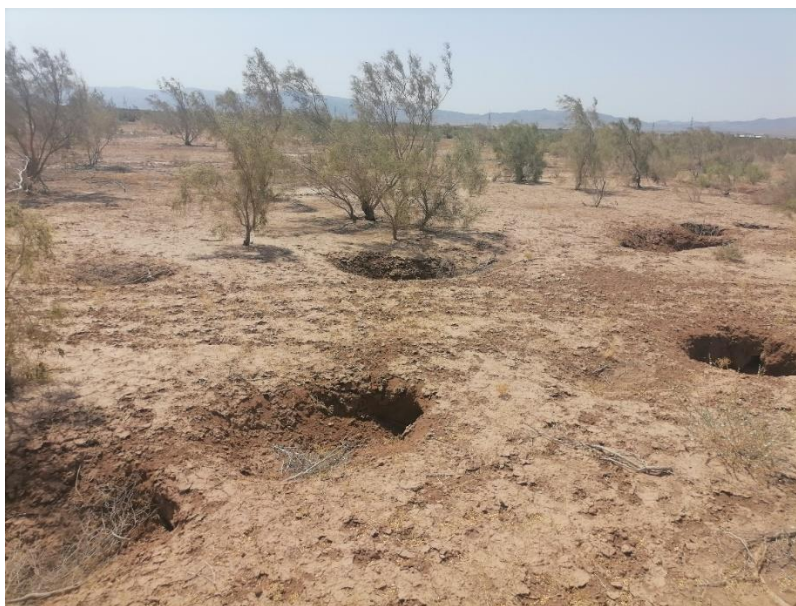
شکل ۵. فروچاله‌های پراکنده در دشت اشتهارد در اثر افت سطح آب زیرزمینی

Fig. 5. Scattered sinkholes in the Eshtehard Plain due to the drop in groundwater levels

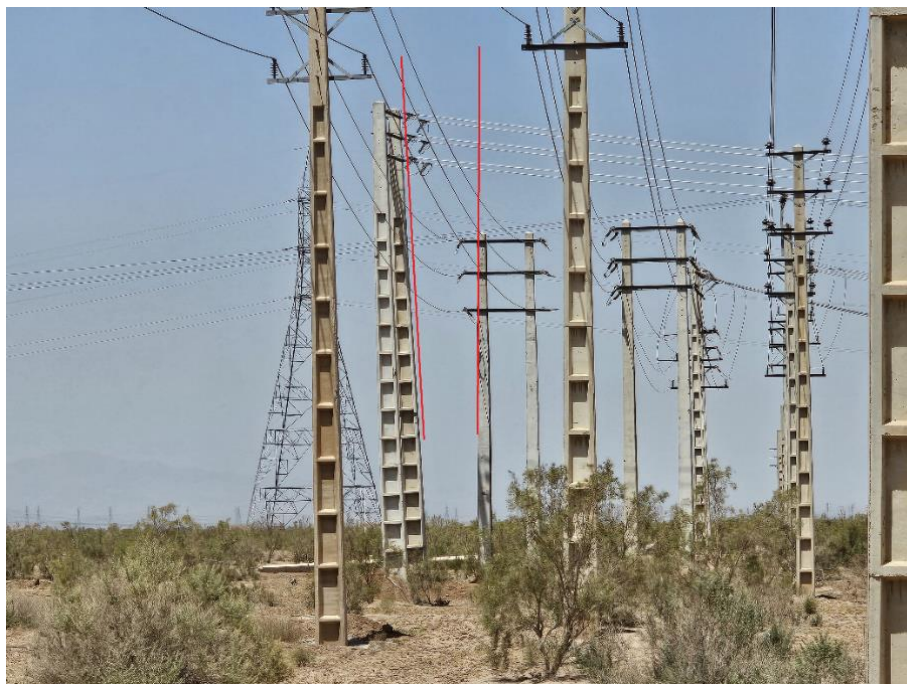
در ناحیه حفاصل اشتهارد تا بوبین‌زهر، تیرهای برق بتنی و دکل‌ها دچار انحراف قائم و نشست موضعی شده‌اند (شکل ۷). این تغییرات مکانیکی، علاوه بر نشان دادن جابه‌جایی تدریجی در زیرساخت‌ها، بیانگر فشار ناپایدار در لایه‌های زیرسطحی منطقه است. در چندین نقطه، چاه‌های دارای لوله فلزی شاهد بیرون‌زدگی لوله نسبت به

شکل ۷. انحراف در امتداد قائم در تیرهای بتنی خط انتقال برق (حدود ۷ درجه)  
Fig. 7. Vertical deflection in concrete power transmission line beams (about 7 degrees)

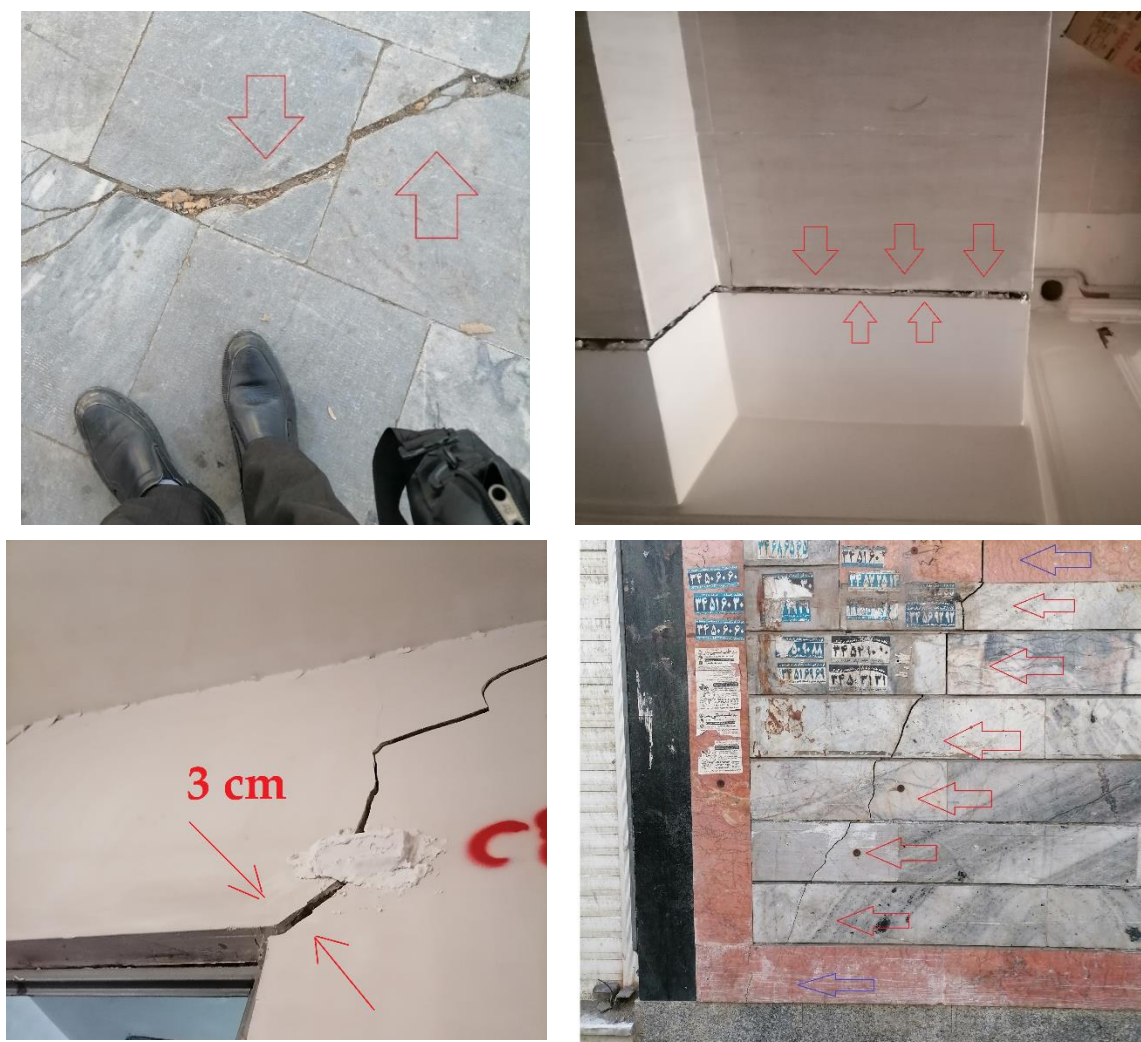
شکل ۸. شواهدی از ترک خوردگی در محله حصارک کرج ناشی از فرونشست موضعی  
Fig. 8. Evidence of cracking in the Hesarak neighborhood of Karaj caused by local subsidence

از سوی دیگر جمع‌بندی تحقیق حاضر آن است که ترک‌خوردگی در محله حصارک کرج ناشی از فرونشست سراسری منطقه نیست، بلکه تحت تاثیر حفاری مترو و تغییر سطح آب در میان‌لایه‌های آب‌دار است. همچنین ترک‌خوردگی در محله احدآباد مهرشهر تحت تاثیر کاهش شدید سطح آب در چاه‌های منطقه است و بر همین اساس در اطراف چاه‌ها فراوانی ترک‌خوردگی بیشتر است. در شهرک طالقانی اشتهارد ترک‌خوردگی‌ها می‌تواند در اثر ترکیبی از ساختار ضعیف خاک منطقه و فرونشست ناشی از برداشت بی‌رویه از آب‌های زیرزمینی باشد. در شکل (۱۱) موقعیت برخی شواهد ترک‌خوردگی، شکاف در زمین و لوله‌زایی بر روی نقشه ماهواره‌ای نمایش داده شده است.

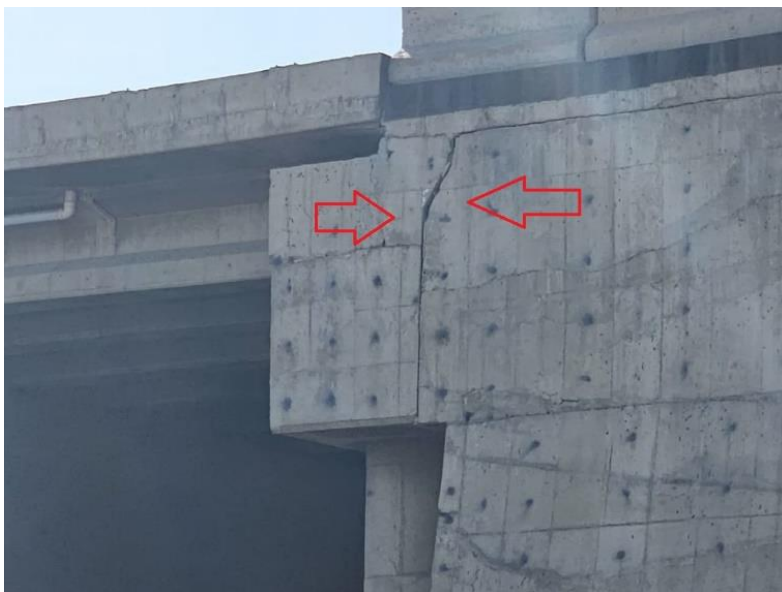
شکل ۹. ترک خوردگی در کوله پل (کرج- جاده قزل حصار)

Fig. 9. Crack in the bridge abutment (Karaj - Qezel Hesar road)
