## Assessment of alkali-silica reaction (ASR) in active aggregates using concrete petrography and the dri index

# بررسی واکنش قلیایی-سیلیسی سنگدانه های فعال با استفاده از پتروگرافی بتن و شاخص DRI

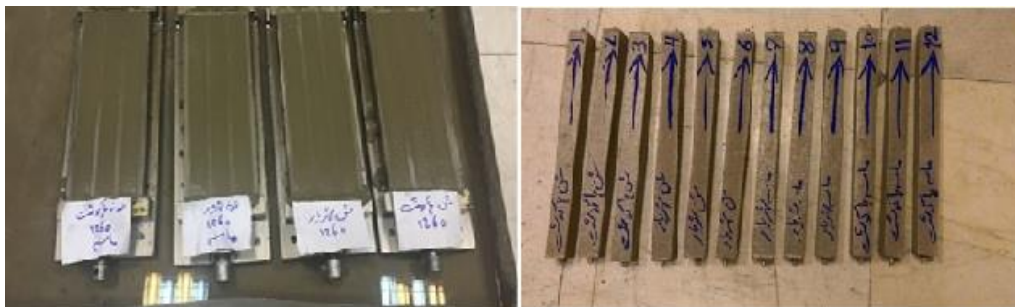
شکل ۴. نمونه های میله ملات تسریع شده (ASTM C 1260)  
Fig. 4. Accelerated mortar bar specimens (ASTM C 1260)

سخت شدند و ۲۴ ساعت عمل‌آوری میله‌های ملات، اندازه‌گیری اولیه طول انجام شد. سپس میله‌های ملات در محلول NaOH غوطه‌ور شده و در دمای ۸۰ درجه سانتی‌گراد قرار داده شدند. طول میله‌های ملات در فواصل زمانی معین به مدت ۲۸ روز برای بررسی انبساط اندازه‌گیری شد.

برای هر نوع سنگدانه، چهار میله ملات تهیه و آزمایش ملات منشوری تسریع‌شده (AMBT) بر اساس استاندارد ASTM C1260-07 برای اندازه‌گیری انبساط میله‌های ملات انجام شد. این آزمایش برای ارزیابی سریع سنگدانه‌های غیر واکنشی (کمتر از ۰/۱٪ انبساط) و سنگدانه‌های واکنشی (بیشتر از ۰/۱٪ انبساط) طراحی شده است. پس از ۲۴ ساعت که نمونه‌ها
