بررسی عوامل ناپایداری شیروانی مشرف بر نوار نقاله مجتمع مس سونگون و پایدارسازی آن

حسین سلطانی جیقه*؛ دانشگاه شهید مدنی آذربایجان، دانشکده فنی

ناصر شیردل؛ مهندسین مشاور زمین ژرفاب، تبریز

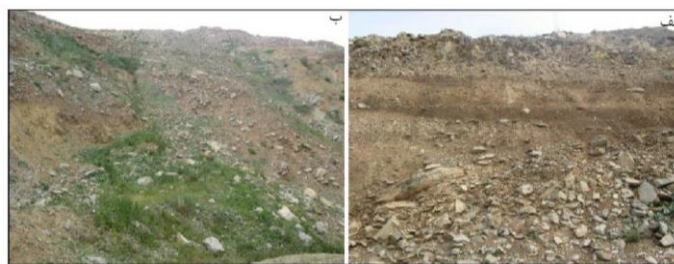
شکل ۷. تصویر قرارگیری قطعات آندزیت بازالت به‌طور ناهمگن در مجاورت مصالح ماسه، سیلت و رس

لایه اول مصالح واریزه‌ای، با ضخامت حدود ۶ تا ۲۷ متر، شامل رس، سیلت، ماسه و قطعاتی از آندزیت بازال است (شکل ۷). قطعات سنگی آندزیت بازال در اثر ریزش و لغزش به پایین رانده شده و سطح تازه تا نسبتاً هوازده دارند که در حضور آب و سایر عوامل مستعد ریزش هستند. آزمایش‌های صحرایی نشان می‌دهند که به‌طور کلی تا اعماق ۷-۸ متر مصالح درشت‌دانه با تراکم متوسط و ریزدانه سفت تا خیلی سفت وجود دارند. در اعماق پایین، اعداد نفوذ استاندارد به بیش از ۵۰ ضربه می‌رسد.
