## بررسی عوامل ناپایداری شیروانی مشرف بر نوار نقاله مجتمع مس سونگون و پایدارسازی آن

حسین سلطانی جیقه\*؛ دانشگاه شهید مدنی آذربایجان، دانشکده فنی  
ناصر شیردل؛ مهندسین مشاور زمین ژرفاب، تبریز

### چکیده

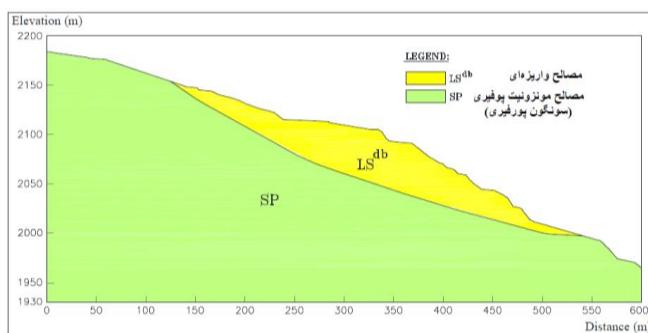
شکل ۱. پروفیل شماتیک  
زمین‌شناسی محدوده لغزش

واحدهای سنگی و رسوبی موجود در محدوده بررسی شده عمدتاً شامل سنگ‌های نفوذی، آتشفشاری و سنگ‌های دگرسان شده متأثر از توده مونزونیتی هستند. بخش بزرگی از محدوده مورد بحث نیز پوشش ضخیمی از نهشته‌های واریزه‌ای حاصل از زمین لغزشی قدیمی است. در شکل ۱ پروفیل شماتیک از زمین‌شناسی محدوده لغزش رسم گردیده است. توده مونزونیتی که سنگ‌های آهکی کرتاسه فوقاری را در شمال و شمال‌شرقی محدوده معدن قطع کرده است، در اثر فاز دگرسانی گرمایی شدید بهشت دگرسان شده و با تغییر کلی بافت اولیه سنگ به صورت توده‌ای خردشده سفید، زرد و قهوه‌ای رنگی که دوباره به‌هم پیوسته‌اند، در آمده است. برش‌ها و پیروکلاستیک‌های آندزیتی در مجاورت توده مونزونیت پورفیری و در محدوده بررسی شده بر روی آن قرار گرفته و عدم تأثیر دگرسانی در این طبقات نشانه نشست آن‌ها بعد از نفوذ و دگرسانی توده مزبور است

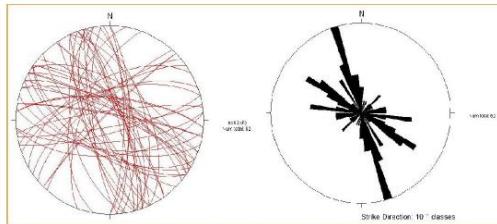
شکل ۳. نمودار گل سرخی امتداد و شبکه هم مساحت گسل‌ها در محدوده ترانشه‌ها

گسل‌های قابل اندازه‌گیری در ترانشه‌های محدوده پژوهش دارای روند کلی شمال‌غرب- جنوب‌شرق هستند که این روند مشابه با روند گسل‌های ناحیه‌ای است. درصد فراوانی گسل‌ها با توجه به نمودار گل سرخی در فاصله آزیموتی ۳۰۰ تا ۳۴۰ درجه بیشتر از همه است و فاصله آزیموتی ۳۱۰ تا ۳۰۰ درجه در اولویت بعدی هستند (شکل ۳). گسل‌های اندازه‌گیری شده بیشتر از نوع گسل‌های معکوس هستند که با عمل کرد خود سبب به هم ریختگی درزه‌ها، جابه‌جایی لایه‌ها و شکستگی‌هایی در آن‌ها شده‌اند.

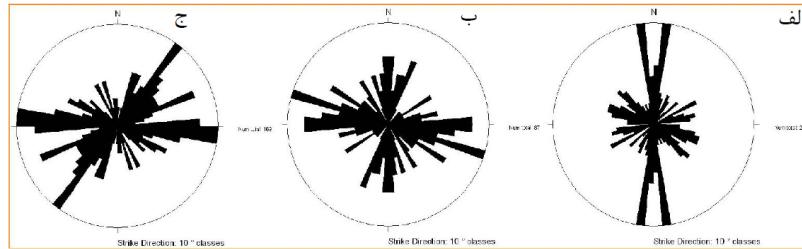
شکل ۴. نمودار گل سرخی امتداد مجموع درزهای: (الف) زیر نوار نقاله، (ب) مجاور نوار نقاله، و (ج) بالای نوار نقاله

دسته‌بندی درزهای محدوده پژوهش در سه بخش زیر نوار نقاله، مجاور نقاله و بالای نوار نقاله با در نظر گرفتن ترانشه‌های موجود انجام شده و بررسی ویژگی‌های آن‌ها جداگانه بررسی شده است. تعداد درزهای برداشت شده در سه بخش ذکر شده به ترتیب ۲۲۴، ۸۷ و ۱۶۹ درزه است (شکل ۴ الف، ب و ج). فاصله درزهای در امتداد خط‌های برداشت بررسی شده از ۵ سانتی‌متر تا ۱۱۰ سانتی‌متر متغیر است و در بخش‌های با فواصل کم، خردشیدگی سنگ‌ها و آسیب‌پذیری آن‌ها در برابر هوازدگی بیش‌تر می‌شود. بازشدگی درزهای اندازه‌گیری شده بین ۵ تا ۲۵ میلی‌متر متغیر است و هوازدگی نسبتاً قابل توجه سنگ‌ها موجب گردیده که درزهای باز حاصل از این فرآیند، با مواد رسی همراه با لکه‌داری<sup>۱</sup> اکسید آهن پرشدگی داشته باشند. تقریباً تمامی درزهای اصلی مسطح و زیر هستند. بقیه درزهای نیز که عمدتاً غیرسیستماتیک و یا با طول کمتر از یک متر هستند، موجی و زیر هستند.

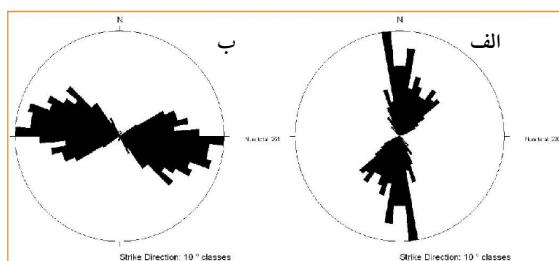
شکل ۵. نمودار گل سرخی امتداد مجموع درزه‌های (الف) ۱، (ب) ۲

شامل چند دسته درزه‌اند، ولی ویژگی متمایزکننده این دو مجموعه نزدیکی سوی امتداد درزه‌ها در هر مجموعه به دو روند کلی است. به این ترتیب که در مجموعه ۱ سوی امتداد درزه‌ها عمدتاً شمالی و جنوبی است، در حالی‌که در مجموعه ۲ سوی امتداد درزه‌ها عموماً شرقی و غربی است (شکل ۵). نتیجه حاصل با مباحث مطرح شده در بخش زمین‌شناسی ساختمانی ناحیه‌ای و طبقه‌بندی گسل‌های ناحیه به دو دسته اولیه و ثانویه بر مبنای روند آن‌ها، کاملاً منطبق است که توده کوارتز مونزونیت پورفیری پس از جای‌گیری، تحت تأثیر هر دو تنש اصلی قرار گرفته و باعث درزخوردگی توده مزبور در دو امتداد عمود برهم گردیده است.

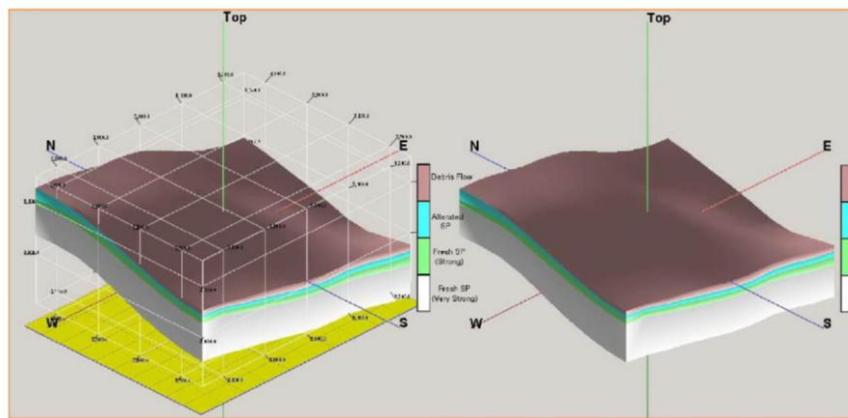
شکل ۶. تصویر شماتیک از وضعیت لایه‌بندی مصالح تشکیل دهنده

برای شناسایی لایه‌های زیرسطحی، حفاری‌های گمانه‌ای گستره‌های انجام گردیده و آزمایش‌های نفوذ استاندارد (SPT) و نفوذپذیری لوفران در محل گمانه‌ها انجام و سطح آب زیرزمینی اندازه‌گیری شد. از این گمانه‌ها نمونه‌های دست‌نخورده اخذ گردیده و بر روی آن‌ها آزمایش‌های آزمایشگاهی مختلف نیز انجام شد [۳]. با توجه به اطلاعات حاصل از گمانه‌ها، مصالح تشکیل‌دهنده منطقه به ۴ لایه تقسیم‌بندی می‌شود (شکل ۶):

لایه اول مصالح واریزه‌ای، با ضخامت حدود ۶ تا ۲۷ متر، شامل رس، سیلت، ماسه و قطعاتی از آندزیت بازالت است (شکل ۷). قطعات سنگی آندزیت بازالت در اثر ریزش و لغزش به پایین رانده شده و سطح تازه تا نسبتاً هوازده دارند که در حضور آب و سایر عوامل مستعد ریزش هستند. آزمایش‌های صحرایی نشان می‌دهند که به طور کلی تا اعماق ۷-۸ متر مصالح درشت‌دانه با تراکم متوسط و ریزدانه سفت تا خیلی سفت وجود دارند. در اعماق پایین، اعداد نفوذ استاندارد به بیش از ۵۰ ضربه می‌رسد.

لایه دوم مصالح سونگون پورفیری (SP) هوازده به ضخامت ۵ تا ۲۴ متر هستند که در حدفاصل دو لایه واریزهای و SP سالم قرار گرفته و جنس آنها کوارتزمونزونیت هوازده است. این مصالح در اثر تماس با آب به راحتی متلاشی شده و بهدلیل از بین رفت تراکم و پیوستگی اجزای سازنده آن به خاک رسی ضعیف تبدیل می‌شوند و نفوذ آب‌های سطحی و زیرزمینی می‌توانند منجر به ناپایداری آنها شود. این مصالح با نام سنگ SP توصیف می‌شوند و بهدلیل کم بودن مقاومت حاصل از آزمایش‌های تکمحوری (کمتر از ۱۰ MPa)، طبق رده‌بندی انجمن بین‌المللی مکانیک سنگ، در رده خاک با مقاومت خیلی کم قرار می‌گیرد [۴]. با توجه به آزمون‌های آزمایشگاهی جنس مصالح اغلب از نوع ماسه رس‌دار و ندرتاً لای‌دار

است و در مواردی رس با خمیری پایین نیز مشاهده می‌شود. شاخص کیفی سنگ (RQD) این مصالح ۴۰-۳۰ درصد است که نشان‌گر کیفیت ضعیف آن‌ها است.

لایه سوم مصالح سونگون پورفیری (SP) سالم و هوانزده مقاوم است که اکثر این مصالح از نظر لیتولوژی کوارتزمونزونیت پورفیری با بافت گرانولار و ساخت متراکم با متوسط شاخص کیفی حدود ۵۰-۷۰ درصد هستند که نشان از کیفیت متوسط تا خوب آن‌ها دارد. متوسط مقاومت فشاری تکمحوری آن‌ها حدود  $40\text{ MPa}$  و در رده مقاومت نسبتاً کم قرار می‌گیرند. لایه چهارم مصالح SP سالم و هوانزده خیلی مقاوم است که از لحاظ جنس با لایه قبلی مشابه است و از نظر مصالح کوارتزمونزونیت تا کوارتزمونزودیوریت تخمین زده می‌شود. ولی کیفیت مصالح بهدلیل عدم وجود آب یا جریان کم آب زیرزمینی و بهبود وضعیت ناپیوستگی‌ها و ...، نسبت به لایه قبلی بهتر است. متوسط مقاومت فشاری تکمحوری این مصالح ۳۰-۵۰  $\text{MPa}$  است و در رده مصالح با مقاومت نسبتاً کم قرار می‌گیرد. در خارج از محدوده ریزش ضخامتی حدود ۱-۲ متر، مصالح روباره است و زیر آن‌ها کوارتزمونزونیت و کوارتزمونزودیوریت به عمق ۶-۴ متر به صورت هوازده و سپس وضعیت تقریباً بدون هوازدگی با استحکام قابل قبول قرار دارند.

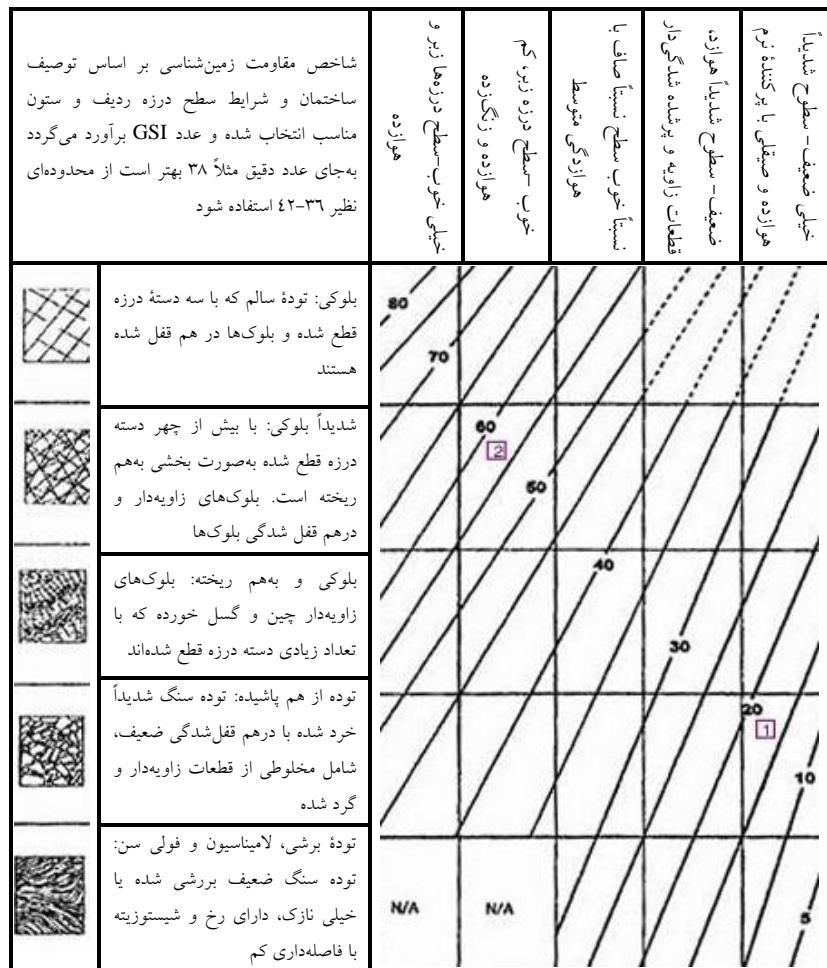
شکل ۸. طبقه‌بندی GSI توده‌های سنگی منطقه

شاخص GSI بر ارزیابی سنگ‌شناسی، ساختار و شرایط سطوح ناپیوستگی در توده‌های سنگی استوار است که با توجه به پژوهش‌ها و برداشت‌های صحرایی تخمین زده می‌شود. شاخص مقاومت زمین‌شناسی با دو پارامتر مهم بلوکی شدن توده سنگی و شرایط ناپیوستگی‌ها تعیین می‌گردد. با توجه به وضعیت سطوح درزهای از قبیل بازشدگی، پرشدگی و هوازدگی آن‌ها و نیز خردشدهای سنگی در منطقه بررسی شده، مقادیر شاخص GSI با استناد به شکل ۸ که هوک و براون (۱۹۹۷) [۸] ارائه کرده‌اند، در ناحیه ۱ برابر ۱۸ نمره و در ناحیه ۲ برابر ۶۰-۵۵ نمره است.

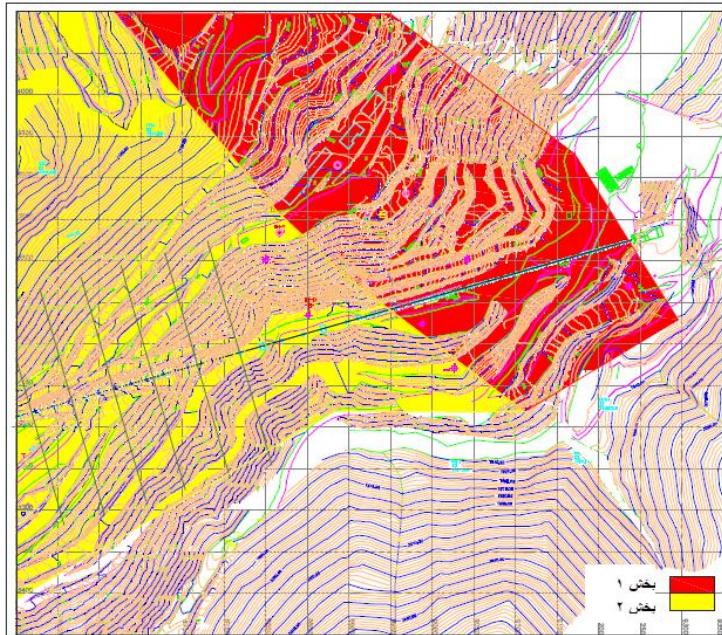
شکل ۹. پهنه‌بندی ژئومکانیکی توده‌های سنگی منطقه بررسی شده

براساس نتایج فوق و پژوهش‌های صحرایی و آزمون‌های آزمایشگاهی، منطقه بررسی شده از نظر ژئومکانیکی به ۲ ناحیه قابل تفکیک است. بخشی که در زیر مصالح واریزهای و ریزشی

مدفون شده (بخش ۱) و بخش دیگر (۲) که در خارج از این محدوده و در قسمت غربی آن واقع شده است. در شکل ۹، پهنگندی رئومکانیکی منطقه به صورت ساده ترسیم شده است.

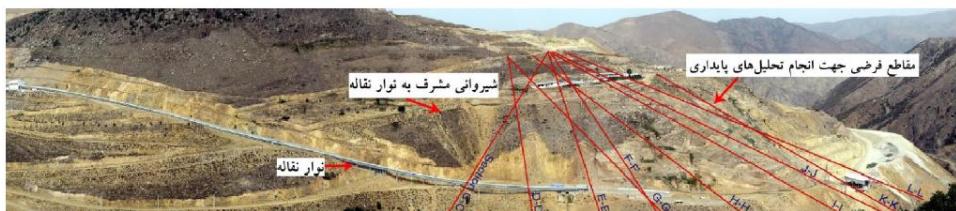
شکل ۱۰. نمای شمال شرق محدوده شیروانی مشرف به نوار نقاله و مقاطع فرضی برای انجام تحلیل‌های پایداری

شکل ۱۰ محدوده شیروانی مشرف به نوار نقاله، موقعیت نوار و نیز محل مقاطع فرضی که تحلیل پایداری آنها انجام شده بر روی مسیر نوار نقاله را نشان می‌دهد. شکل ۱۱ مقطع عرضی F-F شیروانی را به همراه محدوده‌های مذکور نشان می‌دهد.
