# Analysis of slope instability mechanism due to unusual rainfall: a case study of talubin village landslides (north of Meyami)

## ABSTRACT

Following an unusual period of rainfall period at the end of the previous winter, several landslides occurred in Tolubin village in early spring 2019. These landslides resulted in the destruction of 12 houses as well as causing damage to roads and gas transmission lines. This research was therefore conducted to investigate the mechanism of these landslides. The study was comprised four main phases: a literature review, field investigations, laboratory studies, and a slope stability assessment using Slide 6.20 software. During the field surveys, landslide-prone profiles were identified, and both disturbed and undisturbed samples were collected. The disturbed samples were used for laboratory tests, including determining the grain size distribution, calculating the Atterberg limits, performing calcimetry, conducting X-ray diffraction (XRD) analysis, and carrying out scanning electron microscopy (SEM) analysis. Additionally, 27 undisturbed samples were prepared for direct shear tests under varying moisture conditions. Finally, stability analyses

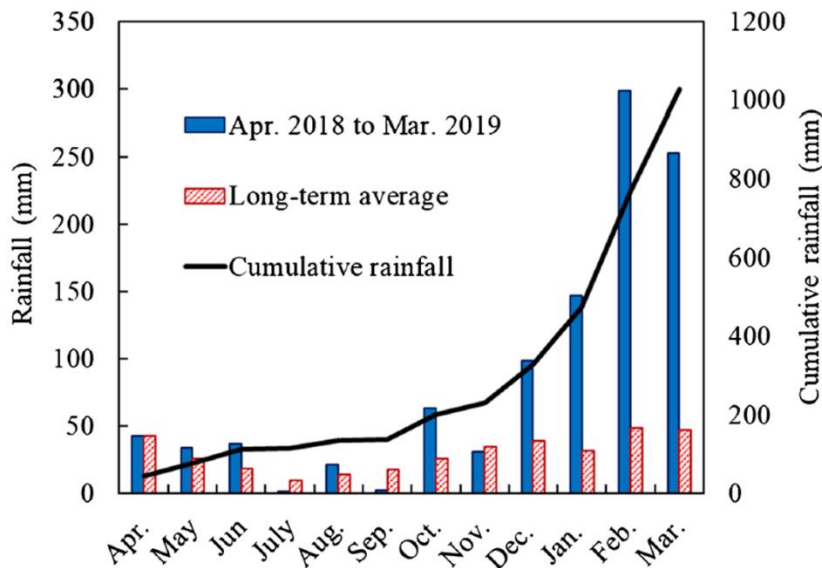
شکل ۴. نمودار تغییرات بارندگی ماهانه در سال ۹۷ در ایستگاه کالپوش (Entezam et al., 2019)

است و عمده خرابی‌ها و آسیب ناشی از لغزش‌ها نیز در همین سال به وقوع پیوسته است. همانطور که در شکل (۴) مشاهده می‌شود، بارندگی شدید غیرعادی به مدت ۳ ماه در این منطقه رخ داده است، به گونه‌ای که شدت آن حدود ۷/۵ برابر میانگین بلندمدت است. با توجه به دمای هوا در بهمن و اسفند، عمده بارش از نوع برف بوده که ماندگاری زیادی داشته و می‌توان پیشنهاد نمود که این بارش‌ها یکی از عوامل

Fig. 4. Monthly precipitation variation chart during Apr 2018–Mar 2019 based on data from Kalpush Meteorological Station (after Entezam et al., 2019)

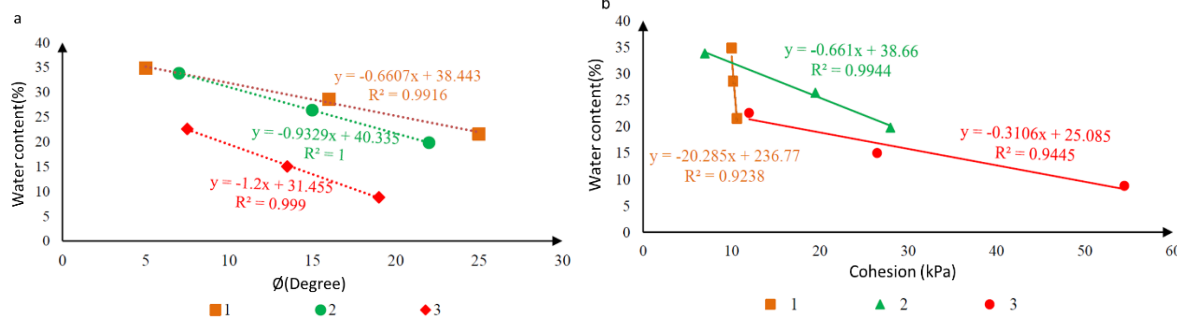
شکل ۷. تأثیر افزایش درصد رطوبت در کاهش (a) زاویه اصطکاک داخلی و (b) چسبندگی در پروفیل‌های مورد مطالعه

بیانگر عکس تأثیرپذیری نمونه‌ها از میزان درصد رطوبت می‌باشد. نمودار تغییر زاویه اصطکاک داخلی با درصد رطوبت برای خاک ۱ (خاک نباتی) کم شیب‌تر از دو نمونه دیگر بوده و نشان از تأثیرپذیری بیشتر آن دارد. شیب تغییرات برای نمونه‌های ۲ و ۳ کم و بیش شبیه همدیگر است. نمودار تغییرات چسبندگی با درصد رطوبت نشان می‌دهد که نمودار مربوط به خاک ۱ بسیار پرشیب بوده و نشان از تأثیرپذیری اندک این پارامتر از رطوبت برای این نمونه است. این در حالی است که نمونه ۱ دارای کمترین مقدار رس (حدوداً ۱۱/۲۲٪) می‌باشد. بنابراین هر چه شیب خط بیشتر باشد، درصد رس کمتر می‌باشد و مقدار چسبندگی کمتر خواهد بود.

Fig. 7. The effect of increasing moisture percentage on the reduction of a: internal friction angle and b: cohesion in the studied profiles

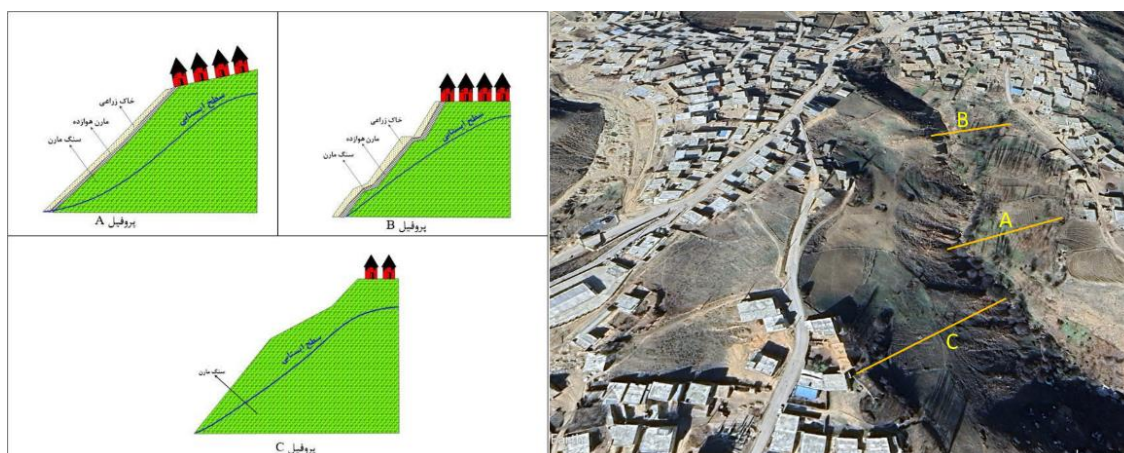
در شکل (۸)، نیمرخ زمین‌شناسی مرتبط با پروفیل‌های مورد مطالعه آورده شده است. مقادیر ضریب اطمینان هر پروفیل در هر دو حالت استاتیکی و شبه استاتیکی در جدول (۳)

شکل ۸. موقعیت جغرافیایی، وضعیت هندسی و مقاطع زمین‌شناسی پروفیل‌های مورد مطالعه  
 Fig. 8. Geographic location, geometric setting, and geological cross-sections of the studied profiles.
