ارزیابی نفوذپذیری، پتانسیل توسعه کارست و مدل مفهومی کارست ساختمان سد قره‌تیکان – خراسان رضوی

Evaluation of permeability, karst development potential and karst conceptual model of Ghareikan dam construction – Razavi Khorasan

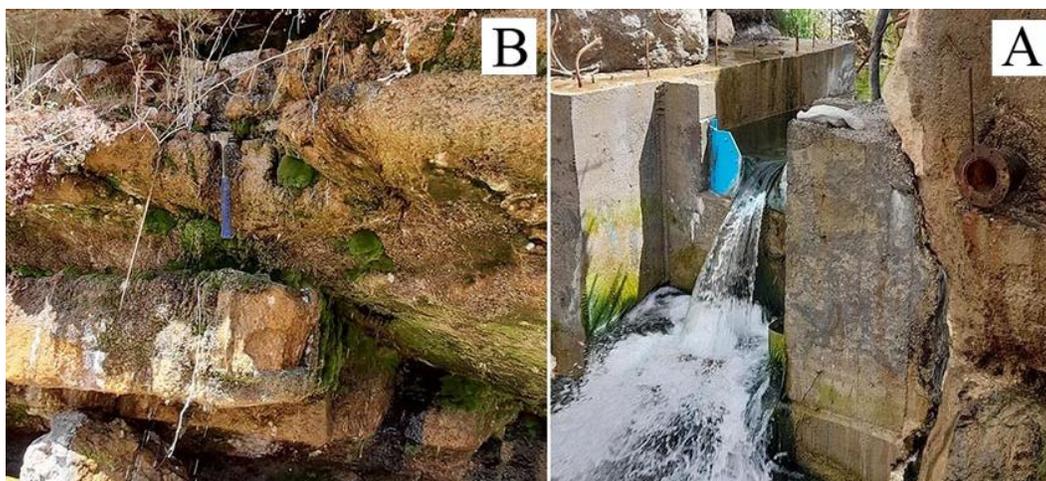
شکل ۱. A) نشت آب از زیر سد و B) نشت آب از تکیه‌گاه چپ سد قره‌تیکان.

Fig. 1. A) Water leakage from under the dam, and B) Water leakage from the left abutment of Gharetikan dam.

با آبگیری سد قره‌تیکان (در سال ۱۳۹۳) علاوه بر نشت آب از درزه و شکاف‌های پایین‌دست جناح چپ و ظهور چشمه‌ای در پانصد متری پایین دست، از زیر سد نیز آب به میزان قابل توجهی در حدود ۴۵ لیتر در ثانیه نشت می‌یابد (شکل ۱). سد مخزنی قره‌تیکان واقع در ۱۱۰ کیلومتری شمال شرقی مشهد بر روی رودخانه قره‌تیکان و سازند کربناته کارستی تیرگان بنا شده است. در این گونه سدها که بر روی سازندهای کارستی احداث می‌شوند، مطالعه دقیق بررسی پتانسیل توسعه کارست در ساختگاه سدها ضروری می‌باشد. با افزایش فشار ناشی از آبگیری و پر شدن مخزن سد، کارست‌های قدیمی با باز شدن مجراها و غار مجدداً فعال شده و به دنبال آن، آب‌شستگی و فرسایش می‌تواند باعث تخریب سد شود. بیش از ۸۰ درصد از سدهای کارستی، در طول اولین پر کردن با مشکلات تراوش قابل توجه (بین چند تا ۱۰ لیتر تا چند مترمکعب در ثانیه) روبرو می‌شوند که یکی از مشکلات اصلی طراحان سدها در مناطق کارستی است (Milanovic, 2018).

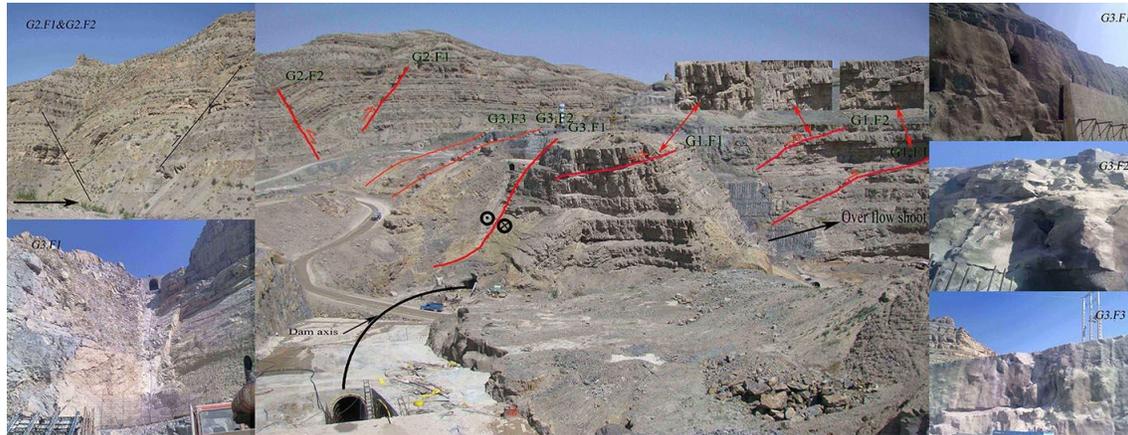
شکل ۴. عملکرد سه سامانه گسلی در جناح چپ سد قره‌تیکان.

Fig. 4. The performance of three fault systems on the left side of the Gharetikan dam.

به طور کلی، سامانه پهنه گسلی محدوده سد قره‌تیکان با راستای شمال خاوری، از سه سازوکار عمده برخوردار می‌باشد که بیشترین تأثیر آن در تکیه‌گاه چپ سد می‌باشد (شکل ۴). این دسته گسل‌ها از قدیم به جدید عبارت‌اند از: (۱) دسته گسل‌های معکوس (G1): اولین گسل‌هایی که در منطقه رخ داده و روند آن‌ها موازی محور تاقدیس سررود و دارای شیبی حدود ۳۰ درجه می‌باشد که در نتیجه فشردگی در زمان چین‌خوردگی رخ داده است. این سیستم باعث بوجود آمدن گسل‌های معکوس در آهک‌های سازند تیرگان (پی سد قره‌تیکان) در هر دو جناح سد شده است. در واقع، عملکرد هم زمان گسلش و چین‌خوردگی موجب توسعه چنین سامانه گسلی شده است. (۲) دسته گسل‌های عمود بر محور سد (G2): این سیستم گسلی (شامل دو گسل معکوس با امتداد تقریباً N83)، باعث افتادگی و خمیدگی لایه‌های سازند تیرگان در جناح چپ نزدیک محور از شیبی حدود ۱۵ درجه به نزدیک ۸۵ درجه شده است.

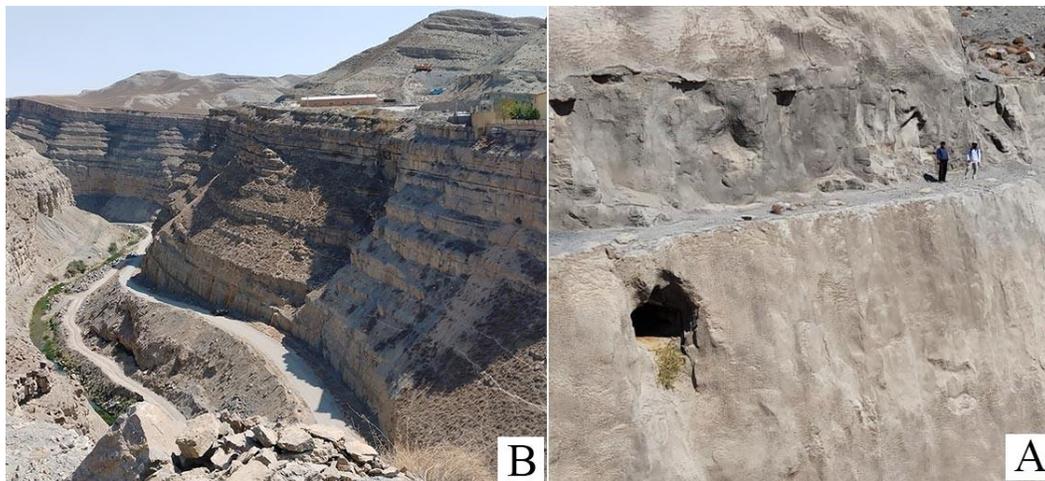
شکل ۹. A) حفره (غارچه) انحلالی آهک‌های سازند تیرگان در امتداد شکستگی‌ها در جناح چپ سد (دید به شمال)، و B) دره کارستی پایین دست سد (دید به شرق).

Fig. 9. A) Dissolution cavity of Tirgan limestone Formation along the fractures on the left side of the dam (view to the north), and B) Karst valley downstream of the dam (view to the east).

افزایش زمان جریان و انحلال، حفرات انحلالی و غارچه‌ها در راستای بازشدگی‌های طبیعی مرتبط یا مجزا در سنگ‌های آهکی به وجود می‌آیند (شکل ۹-الف). در پایین دست سد قره‌تیکان با انحلال سازند تیرگان در جهت محور تاقدیس اشلاز دره‌ای عمیق کارستی دیده می‌شود (شکل ۹-ب).
