## Assessment of alkali-silica reaction (ASR) in active aggregates using concrete petrography and the dri index

## بررسی واکنش قلیایی-سیلیسی سنگدانه های فعال با استفاده از پتروگرافی بتن و شاخص DRI

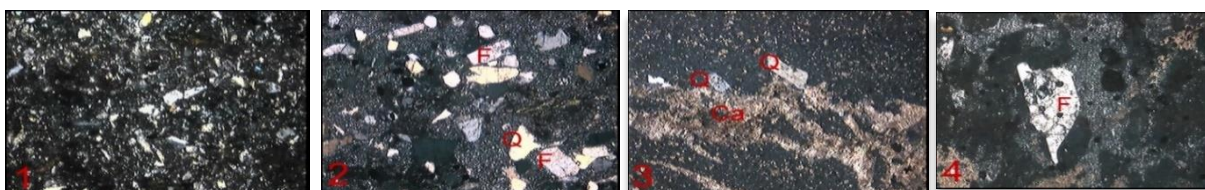
## گروه C: توف

سنگدانه ولکانو کلاستیک دارای  
کوارتزها و فلدسپاتهای  
میکرو کریستالین. زمینه خمیره  
شیشه‌ای است

بلورهای فلدسپات (F) و کوارتز (Q)  
در زمینه میکرو کریستالین شیشه

کانی فلدسپات (F)، دارای آثار  
شکستگی. زمینه شیشه‌ای و سیلیس  
میکرو کریستالین

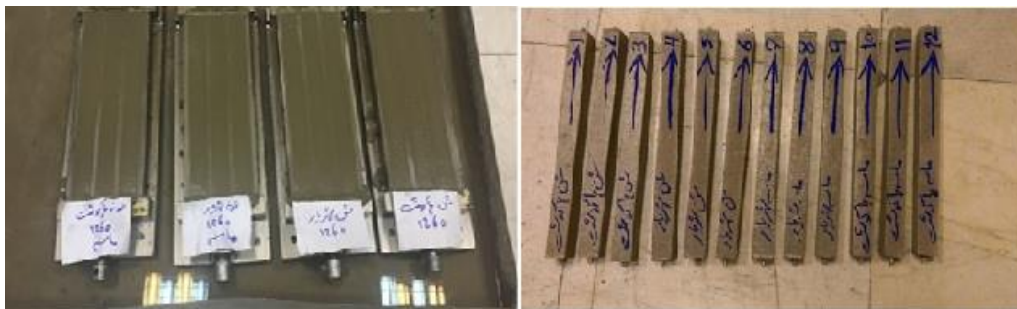
شکل ۴. نمونه های میله ملات تسریع شده (ASTM C 1260)  
Fig. 4. Accelerated mortar bar specimens (ASTM C 1260)

سخت شدند و ۲۴ ساعت عمل‌آوری میله‌های ملات، اندازه‌گیری اولیه طول انجام شد. سپس میله‌های ملات در محلول NaOH غوطه‌ور شده و در دمای ۸۰ درجه سانتی‌گراد قرار داده شدند. طول میله‌های ملات در فواصل زمانی معین به مدت ۲۸ روز برای بررسی انبساط اندازه‌گیری شد.

برای هر نوع سنگدانه، چهار میله ملات تهیه و آزمایش ملات منشوری تسریع‌شده (AMBT) بر اساس استاندارد ASTM C1260-07 برای اندازه‌گیری انبساط میله‌های ملات انجام شد. این آزمایش برای ارزیابی سریع سنگدانه‌های غیر واکنشی (کمتر از ۰/۱٪ انبساط) و سنگدانه‌های واکنشی (بیشتر از ۰/۱٪ انبساط) طراحی شده است. پس از ۲۴ ساعت که نمونه‌ها
