## Assessment of alkali-silica reaction (ASR) in active aggregates using concrete petrography and the dri index

Seyyed Mahmoud Fatemi Aghda<sup>1✉</sup>, Seyyed Sara Mousavi Herati<sup>2</sup>, Mehdi Talkhablou<sup>3</sup>, Amir Maziar Rais Ghasemi<sup>4</sup>

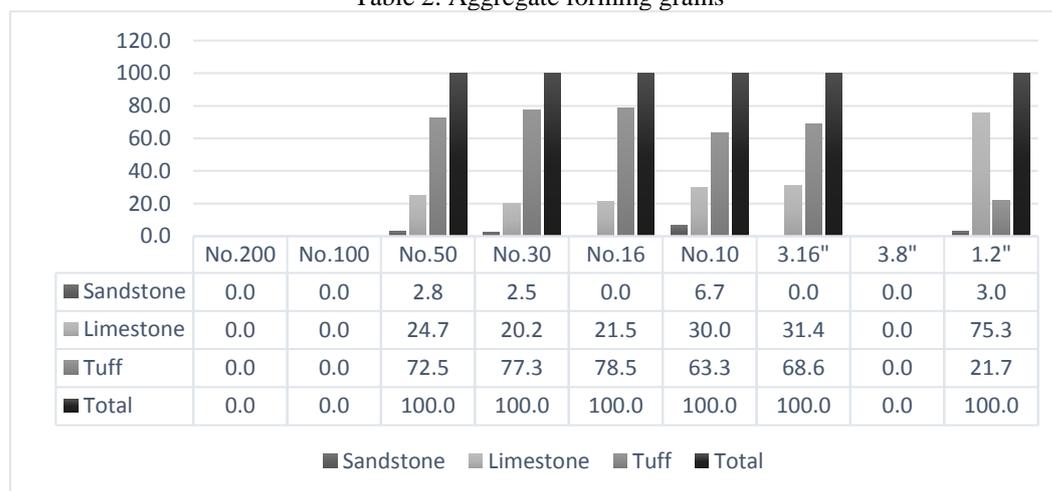
جدول ۲. دانه‌های تشکیل دهنده سنگدانه‌ها

مطالعه ماکروسکوپی قرار گرفتند و سنگدانه‌ها در سه گروه A: ماسه‌سنگ، B: سنگ آهک، و C: سنگدانه‌های آذرآواری - آتشفشانی دسته‌بندی شدند (جدول ۲).

Table 2. Aggregate forming grains

The macroscopic observations revealed that the aggregates could be grouped into three categories: Group A - sandstone, Group B - limestone and Group C - pyroclastic volcanic aggregates, as shown in Table 2. The condition of the aggregates was also examined in terms of

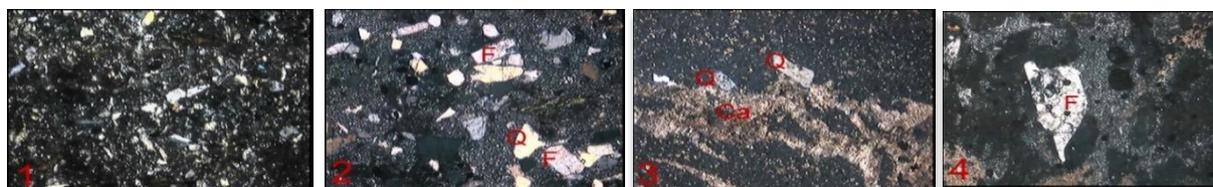
## گروه C: توف

سنگدانه ولکانو کلاستیک دارای  
کوارتزها و فلدسپاتهای  
میکرو کریستالین. زمینه خمیره  
شیشه‌ای است

بلورهای فلدسپات (F) و کوارتز (Q)  
در زمینه میکرو کریستالین شیشه

کانی فلدسپات (F)، دارای آثار  
شکستگی. زمینه شیشه‌ای و سیلیس  
میکرو کریستالین

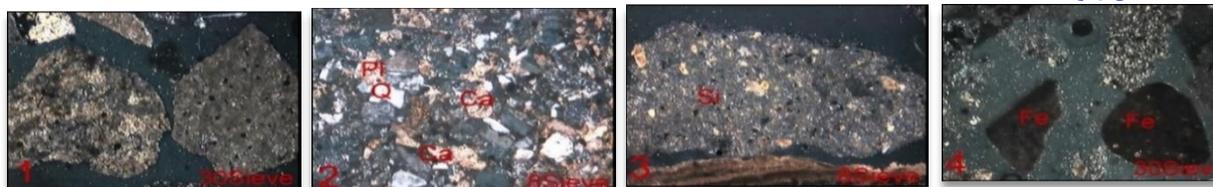
## سنگدانه‌های ریزدانه

سنگدانه‌های آهکی کریستالین و  
میکرو کریستالین

توف ماسه‌سنگی، حاوی قطعات کوارتز  
(Q)، پلاژیوکلاز (Pl)، قطعات کربناته  
(Ca)

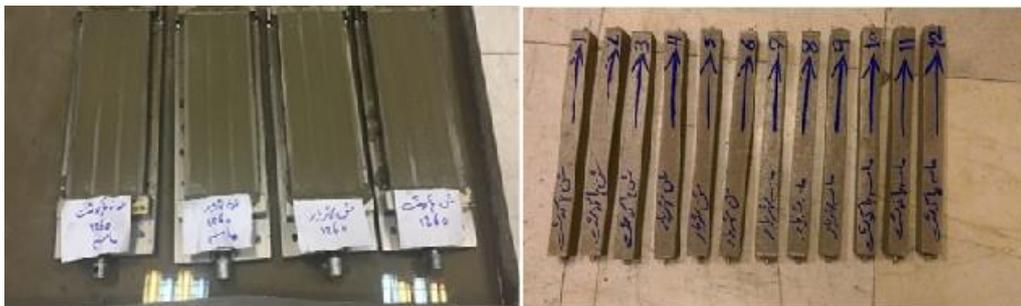
شکل ۴. نمونه های میله ملات تسریع شده (ASTM C 1260)  
Fig. 4. Accelerated mortar bar specimens (ASTM C 1260)

سخت شدند و ۲۴ ساعت عمل‌آوری میله‌های ملات، اندازه‌گیری اولیه طول انجام شد. سپس میله‌های ملات در محلول NaOH غوطه‌ور شده و در دمای ۸۰ درجه سانتی‌گراد قرار داده شدند. طول میله‌های ملات در فواصل زمانی معین به مدت ۲۸ روز برای بررسی انبساط اندازه‌گیری شد.

برای هر نوع سنگدانه، چهار میله ملات تهیه و آزمایش ملات منشوری تسریع‌شده (AMBT) بر اساس استاندارد ASTM C1260-07 برای اندازه‌گیری انبساط میله‌های ملات انجام شد. این آزمایش برای ارزیابی سریع سنگدانه‌های غیر واکنشی (کمتر از ۰/۱٪ انبساط) و سنگدانه‌های واکنشی (بیشتر از ۰/۱٪ انبساط) طراحی شده است. پس از ۲۴ ساعت که نمونه‌ها

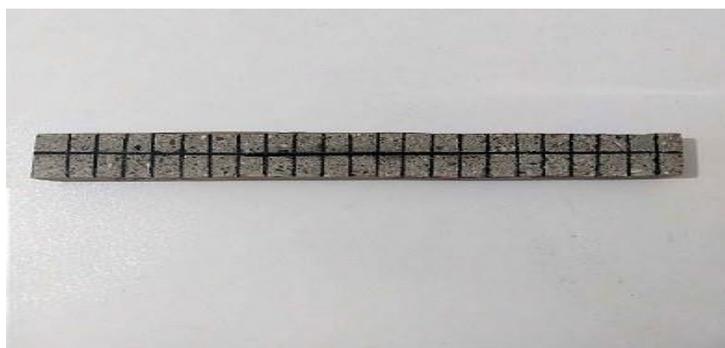
شکل ۵. شبکه‌بندی بر روی یک نمونه با سطح صیقلی  
Fig. 5. 1 cm<sup>2</sup> grid drawn on a polished concrete specimen

که عموماً با ASR مرتبط هستند، از طریق یک شبکه ۱ سانتی‌متری ترسیم‌شده بر روی سطح یک مقطع بتنی صیقلی شمارش می‌شوند (شکل ۵). سپس تعداد شمارش‌های مربوط به هر نوع ویژگی پتروگرافی با فاکتورهای وزنی ضرب می‌شود که هدف از آن متعادل کردن اهمیت نسبی این ویژگی‌ها در مقایسه با مکانیسم خرابی (مانند ASR) است (جدول ۵). لازم به ذکر است که فاکتورهای مورد استفاده در این روش بر مبنای منطقی، اما به طور نسبی دلخواه انتخاب شده‌اند (Berube et al., 2012). در نهایت، مجموع نتایج حاصله از هر نوع نقص، شاخص شدت خرابی (DRI) را نشان می‌دهد (جدول ۶) (Villeneuve et al., 2012).

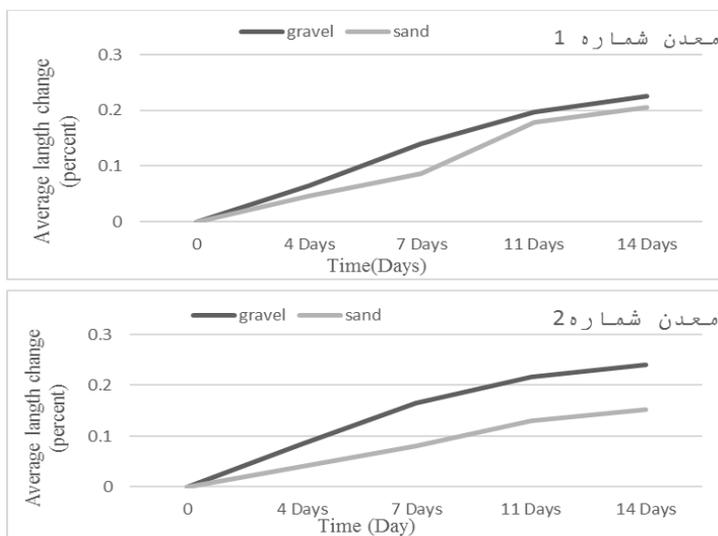
شکل ۸. درصد انبساط نمونه منشور ملات بر حسب زمان به روش ASTM C1260

Fig. 8. The expansion percentage of the mortar prism sample in terms of time by the ASTM C1260 method

Figure e shows the different expansion rates of mortar bars. According to ASTM C1260 guidelines, if the expansion exceeds 0.1% within 14 days, the aggregate is considered to be reactive. The average expansion results of the prisms made with the No. 1 aggregate and the sand are 0.225 and 0.206 respectively. In both cases, this is greater than the 0.2 limit given in the standard text. In addition, the expansion rate for sand is 0.241 and 0.152, respectively, which exceeds the 0.2 limit mentioned in the standard text. However, for sand the expansion rate falls between 0.1 and 0.2, indicating reactivity potential. The expansion rate in the samples is

above the standard limit, indicating the presence of reactive material.

تغییرات انبساط میله‌های ملات در شکل ۸ نمایش داده شده است. طبق استاندارد ASTM C1260، اگر انبساط در ۱۴ روز بیش از ۰/۱ درصد باشد، سنگدانه به عنوان واکنش‌زا طبقه‌بندی می‌شود. نتایج به‌دست‌آمده از میانگین انبساط ۱۴ روزه منشورهای ساخته شده برای سنگدانه‌های شن معدن شماره ۱، برابر با ۰/۲۲۵ درصد و برای ماسه برابر با ۰/۲۰۶ درصد است که هر دو نوع، بزرگتر از حد ۰/۲ درصد ذکر شده در استاندارد هستند. همچنین، انبساط سنگدانه‌های شن معدن شماره ۲ برابر با ۰/۲۴۱ درصد و برای ماسه برابر با ۰/۱۵۲ درصد است که مقدار انبساط برای شن بیشتر از حد ۰/۲ درصد ذکر شده در استاندارد می‌باشد، ولی برای ماسه در حد بین ۰/۱ و ۰/۲ درصد است. این نتایج نشان می‌دهند که میزان انبساط در نمونه‌ها بیش از حد مجاز استاندارد بوده و بیانگر پتانسیل واکنش‌زایی سنگدانه‌ها است.

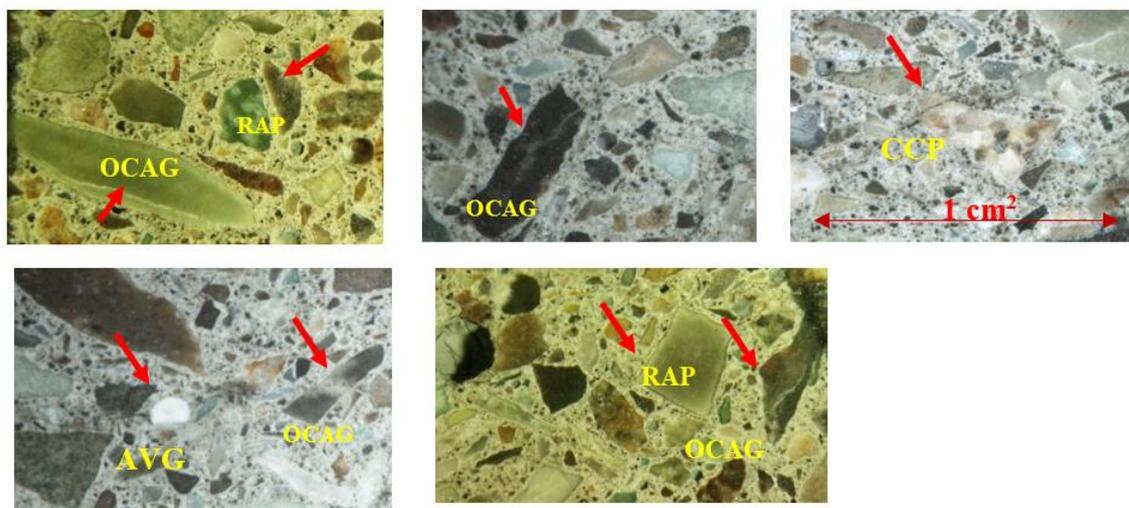
شکل ۹. شواهد آسیب‌دیدگی ناشی از واکنش قلیایی با استفاده از روش پتروگرافی بتن (ASTM C856)  
Fig. 9. Evidence of alkali reaction damage using concrete petrographic method (ASTM C856)

In this study we investigated the damage characteristics associated with ASR, which include gel formation in air voids, cracking of aggregates and cement paste, and formation of cracks, joints and reactive products in coarse particles. We examined the reactive halo around aggregates, voids filled with reactive products or particles in each 1 cm x 1 cm square and counted the failure characteristics separately. The characteristic coefficient was multiplied by the above and finally divided by the total area examined. This gives the sum of the results for each defect and the damage severity index. The most common characteristics of "failure" were related to joints with reactive products (OCAG), reactive halos around aggregates or particles (RAP) and voids filled with reactive products (AVG), which can be an extension of ASR. It's worth noting that the identification of cracks in aggregates and paste with and without reactive products (CCA, CCP, CCPG) under the influence of ASR was somewhat difficult. This is because cracks can form in crushed aggregates during processing or weathering before use in concrete. With the alkaline reaction and increased expansion, the existing cracks will start to grow and expand, turning into cement paste at the high expansion level.

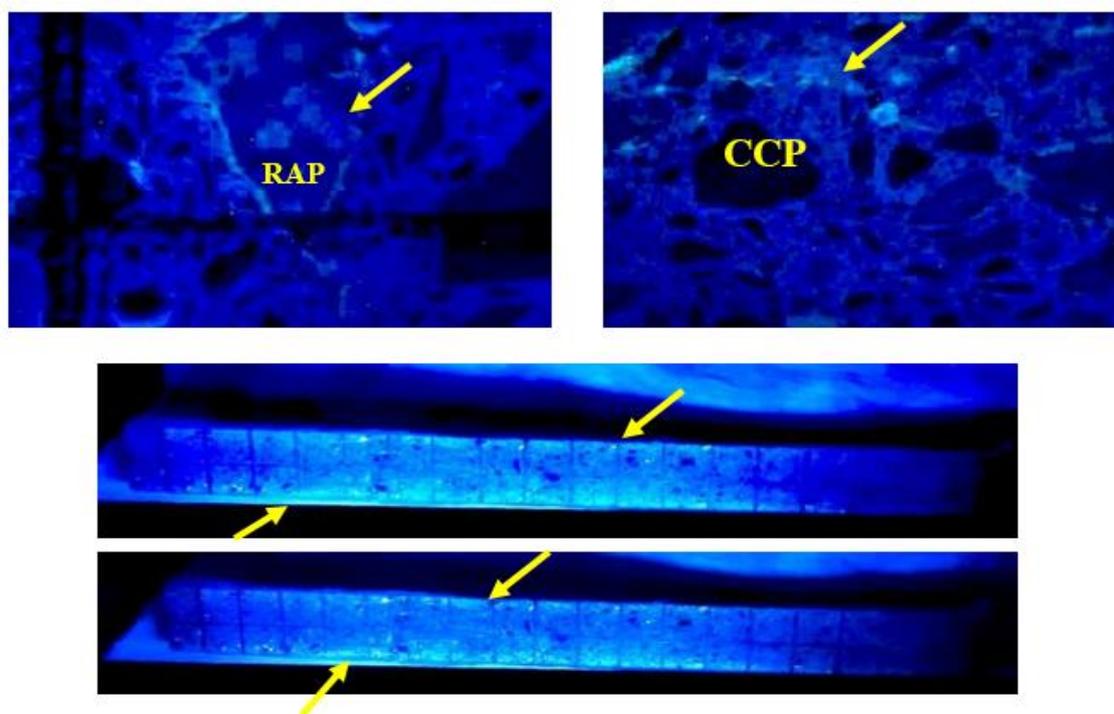
شکل ۱۰. واکنش ASR بر روی سطح صیقلی شده نمونه زیر نور UV با استفاده از آزمایش محلول اورانیل استات  
Fig. 10. ASR reaction on the polished surface of the sample under UV light using uranyl acetate solution test

laboratory test requires a clean concrete sample, free from dust and traces of carbonate. The polished surface of the concrete sample is washed with distilled water and immersed in uranyl acetate solution. After 5 minutes it is washed again with distilled water and the target areas are observed under ultraviolet (UV) light in a dark place. Alkaline silica gel appears bright yellow-green under UV light. The results of the examination in Figure 10 confirm the gel identified by the stereo microscope.

بود، انجام شد. پس از شستشوی سطح صیقلی شده نمونه بتن با آب مقطر، به محلول اورانیل استات آغشته شد و پس از گذشت ۵ دقیقه دوباره با آب مقطر شستشو داده شد. سپس مقاطع در اتاق تاریک، زیر نور فرابنفش (UV) تحت مطالعه میکروسکوپی قرار گرفتند. ژل ASR در لبه مقاطع و اطراف سنگدانه‌های مستعد واکنش توسط استرئومیکروسکوپ شناسایی گردید. همان‌طور که در شکل ۱۰ مشاهده می‌شود، واکنش از حاشیه سنگدانه‌ها آغاز شده و با پیشرفت واکنش، احتمال گسترش آن وجود دارد. این گسترش با افزایش انبساط همراه است و یک افزایش تدریجی در تعداد خرابی‌ها مشاهده می‌شود. این ویژگی‌ها را می‌توان به عنوان نشانگرهای پیشرفت ASR در نمونه‌ها در نظر گرفت.

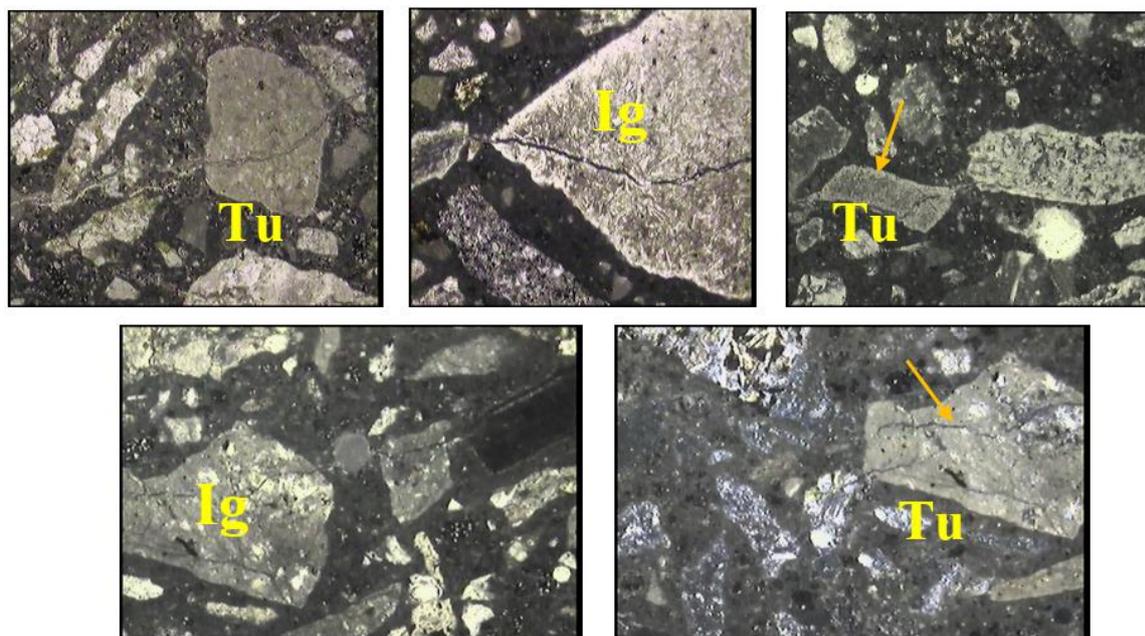
شکل ۱۱. تأیید واکنش قلیایی-سیلیسی سنگدانه‌های بتن توسط آزمایش پتروگرافی بتن و DRI

Fig. 11. Confirmation of alkali-silica reaction of concrete aggregates by concrete petrographic test and DRI

Petrographic studies of aggregates have shown that pyroclastic aggregates such as sandy tuff, crystalline tuff (dacitic andesite) and glass tuff can cause an alkaline reaction due to the presence of a glass base and microcrystalline silica. These aggregates contain silica. To confirm the relationship between the aggregates and the alkali-silica reaction (ASR), thin sections of the samples studied were prepared and microscopically examined after identifying the alkali-silica gel with uranyl acetate solution. The results showed that the pyroclastic aggregates, which were susceptible to reaction in petrography, caused a destructive alkali-silica reaction due to the presence of unstable silica, chert and crystalline quartz hidden in their structure. Petrographic features were found to be diagnostic for quantifying the progression of ASR. Counting different petrographic features of deterioration helps to better understand the development of ASR distress in concrete samples and how this chemical reaction progresses as a function of the expansion level of the samples. The results of the experiment are shown in Figure 11.

میکروسکوپی قرار گرفتند. نتایج نشان داد که سنگدانه‌های آذرآواری که در پتروگرافی مستعد واکنش بودند، به دلیل داشتن سیلیس ناپایدار، چرت و کوارتز نهان بلورین، باعث ایجاد واکنش مخرب قلیایی-سیلیسی می‌شوند. همچنین مشخص شد که ویژگی‌های سنگ‌نگاری معیاری جهت تعیین کمیت پیشرفت ASR است و شمارش ویژگی‌های مختلف این آسیب به درک بهتر توسعه خرابی در نمونه‌های بتنی و چگونگی پیشرفت این واکنش شیمیایی به عنوان تابعی از سطح انبساط نمونه‌ها کمک می‌کند (شکل ۱۱).
