بررسی مکانیسم سقوط سنگ و تهیه نقشه محدوده خطر و ارائه راهکارهای لازم در روستای یدک (شمال استان خراسان رضوی)

صفورا زمانی،* محمد غفوری، غلامرضا لشکری پور،
ناصر حافظی مقدس: دانشگاه فردوسی مشهد، گروه زمین‌شناسی

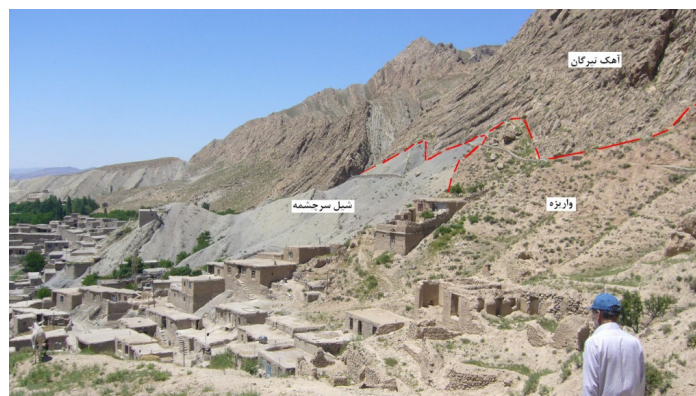
شکل ۲. نمایی از دامنه بررسی شده و موقعیت روستای یدک در پای دامنه

سازندهای شیلی سنگانه و سرچشمه و تراس‌های آبرفتی قرار گرفته است. محل قرارگیری روستای یدک به‌صورتی است که دامنه شمال‌شرقی آن مشرف به سنگ‌های سخت و آهکی تیرگان است. قسمت پایین این دیواره نیز با شیل‌های سرچشمه و واریزه پوشیده شده است. شکل ۲ موقعیت روستا در پای دامنه و سازندهای مشرف به آن را نشان می‌دهد.

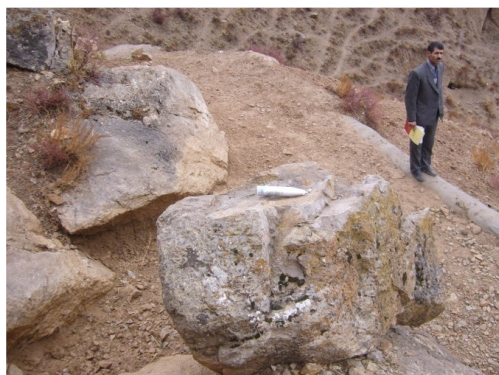
شکل ۵. تعدادی از بلوک‌های سقوط کرده در محدوده روستا

بیش‌تر توده سنگ نیز شده است. مجموعه این فرآیندها باعث شده که بلوک‌ها از توده سنگی جدا شده که آثار آن به صورت بلوک‌هایی با ابعاد چندین مترمکعب بر روی سطح دامنه است. زمین‌لرزه نیز ممکن است باعث افزایش ناپایداری بلوک‌های سنگی در منطقه شود. حرکت بلوک‌هایی با حجم و جرم زیاد در پای دامنه نیاز به نیروی بسیار زیادی دارد که این نیروها تنها بر اثر تنش دینامیکی ناشی از عامل زمین‌لرزه ممکن است به وجود آید. شایان ذکر است عمل‌کرد زمین‌لرزه علاوه بر این که موجب ناپایداری بلوک‌های مستعد می‌گردد، زمینه را برای سقوط ثانویه بلوک‌هایی که بر روی سطح دامنه سقوط کرده‌اند نیز فراهم می‌سازد. بسیاری از قطعات سنگی سقوط کرده از بخش آهکی دامنه، در هنگام برخورد با شیل‌های خردشده و یا قسمت‌های پوشیده شده توسط واریزه، به دلیل کاهش شیب و کاهش انرژی از حرکت باز می‌ایستند. وجود تعداد زیادی از این بلوک‌ها بر روی این واریزه‌ها و شیل‌ها گواه بر این امر است (شکل ۴). گسترش ساخت و ساز منازل مسکونی بر روی این دامنه، بدون توجه به خطر سقوط بلوک‌های سنگی، سبب بروز مشکلاتی برای ساکنین این روستا شده است، به طوری که برخی از ساکنین به علت سقوط بلوک‌های سنگی که نمونه آن‌ها در شکل ۵ مشاهده می‌شود، مجبور به تخلیه منازل خود شده‌اند.

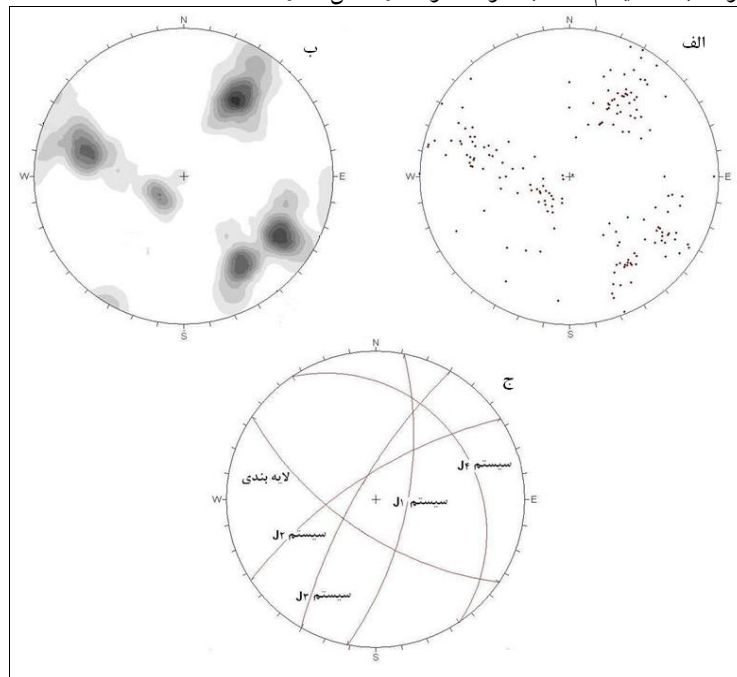
شکل ۶. توزیع قطبی، خطوط هم تراکم و صفحات اصلی ناپیوستگی در دامنه بررسی شده

با توجه به این که دامنه بررسی شده بخشی از یال شمال‌شرقی ناودیس یدک است، امتداد لایه‌بندی به‌صورت شمال‌غرب-جنوب‌شرق بوده است و دارای شیب متوسط ۶۲ درجه به سمت جنوب‌غرب است.

تجزیه و تحلیل نمودارهای فوق نشان می‌دهد که درزه‌های موجود بر اثر نیروهایی به وجود آمده‌اند که باعث ایجاد چین‌خوردگی در منطقه شده‌اند. به‌طوری که در هنگام چین‌خوردگی معمولاً دو سیستم درزه که با هم زاویه ۶۰ درجه تشکیل داده است، ایجاد می‌شوند و درزه‌های برشی نامیده می‌شوند. سیستم درزه‌های J1 و J2 از این نوع هستند. این درزه‌ها در زمان چین‌خوردگی، هنگامی که لایه‌ها در امتداد عمود بر محور چین تحت فشارش واقع شده، به‌وجود آمده‌اند.
