بررسی مکانیسم سقوط سنگ و تهیه نقشه محدوده خطر و ارائه راهکارهای لازم در روستای یدک (شمال استان خراسان رضوی)

صفورا زمانی،* محمد غفوری، غلامرضا لشکری پور،
ناصر حافظی مقدس: دانشگاه فردوسی مشهد، گروه زمین‌شناسی

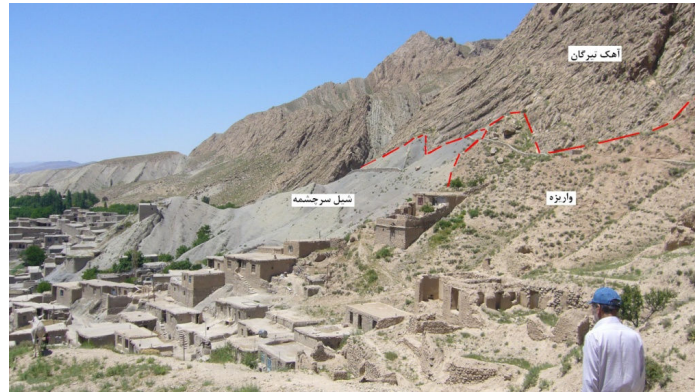
شکل ۲. نمایی از دامنه بررسی شده و موقعیت روستای یدک در پای دامنه

سازندهای شیلی سنگانه و سرچشمه و تراس‌های آبرفتی قرار گرفته است. محل قرارگیری روستای یدک به صورتی است که دامنه شمال شرقی آن مشرف به سنگ‌های سخت و آهکی تیرگان است. قسمت پایین این دیواره نیز با شیل‌های سرچشمه و واریزه پوشیده شده است. شکل ۲ موقعیت روستا در پای دامنه و سازندهای مشرف به آن را نشان می‌دهد.

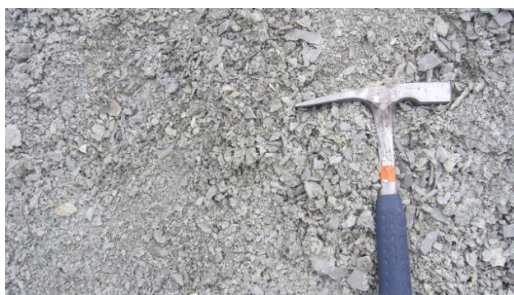
شکل ۳. خردشدگی شدید شیل‌های دامنه بررسی شده

فرآیند هوازدگی غالب در این دامنه با توجه به نوع اقلیم منطقه از نوع فیزیکی است که موجب افزایش بازشدگی ناپیوستگی‌ها در سنگ‌های آهکی و در نتیجه افزایش عمق هوازدگی شده است. هم‌چنین این فرآیند موجب خردشدگی زیاد شیل‌های منطقه گردیده است به‌طوری که در دامنه بررسی شده شیل‌ها به قطعاتی به ابعاد سانتی‌متر تبدیل شده‌اند (شکل ۳).

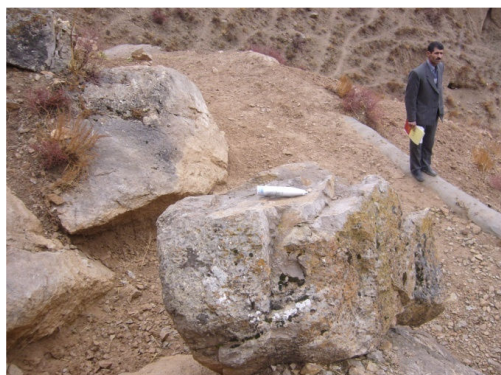
شکل ۵. تعدادی از بلوک‌های سقوط کرده در محدوده روستا

بیش‌تر توده سنگ نیز شده است. مجموعه این فرآیندها باعث شده که بلوک‌ها از توده سنگی جدا شده که آثار آن به صورت بلوک‌هایی با ابعاد چندین مترمکعب بر روی سطح دامنه است. زمین‌لرزه نیز ممکن است باعث افزایش ناپایداری بلوک‌های سنگی در منطقه شود. حرکت بلوک‌هایی با حجم و جرم زیاد در پای دامنه نیاز به نیروی بسیار زیادی دارد که این نیروها تنها بر اثر تنش دینامیکی ناشی از عامل زمین‌لرزه ممکن است به وجود آید. شایان ذکر است عمل‌کرد زمین‌لرزه علاوه بر این که موجب ناپایداری بلوک‌های مستعد می‌گردد، زمینه را برای سقوط ثانویه بلوک‌هایی که بر روی سطح دامنه سقوط کرده‌اند نیز فراهم می‌سازد. بسیاری از قطعات سنگی سقوط کرده از بخش آهکی دامنه، در هنگام برخورد با شیل‌های خردشده و یا قسمت‌های پوشیده شده توسط واریزه، به دلیل کاهش شیب و کاهش انرژی از حرکت باز می‌ایستند. وجود تعداد زیادی از این بلوک‌ها بر روی این واریزه‌ها و شیل‌ها گواه بر این امر است (شکل ۴). گسترش ساخت و ساز منازل مسکونی بر روی این دامنه، بدون توجه به خطر سقوط بلوک‌های سنگی، سبب بروز مشکلاتی برای ساکنین این روستا شده است، به طوری که برخی از ساکنین به علت سقوط بلوک‌های سنگی که نمونه آن‌ها در شکل ۵ مشاهده می‌شود، مجبور به تخلیه منازل خود شده‌اند.

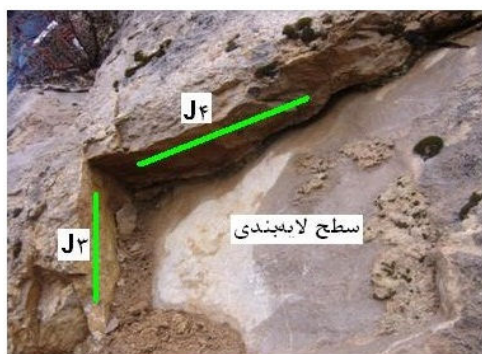
شکل ۸. سیستم درزه‌های J₃، J₄ و لایه‌بندی

دسته درزه J3 در اطراف گسل موجود در دامنه و تحت تأثیر آن و نیروهای کششی ناشی از چین خوردگی لایه‌ها به وجود آمده است. این دسته درزه دارای روند تقریباً شمال‌شرقی - جنوب غربی و با شیب ۷۵ درجه است. دسته درزه مذکور از نوع درزه‌های کششی است، زیرا هنگامی که طبقات در امتداد عمود بر محور چین تحت فشارش قرار گرفته و چین‌ها تشکیل شده‌اند، در امتداد محور چین تحت کشش واقع می‌شوند.

سیستم درزه J4 را می‌توان به‌عنوان درزه‌های رهایی در نظر گرفت که به موازات سطح محوری چین به‌وجود آمده است. این دسته درزه دارای روندی تقریباً موازی با روند لایه‌بندی است و دارای شیب کم (۲۳ درجه) به سمت شمال‌شرق است.
