## Assessment of alkali-silica reaction (ASR) in active aggregates using concrete petrography and the dri index

Seyyed Mahmoud Fatemi Aghda<sup>1✉</sup>, Seyyed Sara Mousavi Herati<sup>2</sup>, Mehdi Talkhablo<sup>3</sup>, Amir Maziar Rais Ghasemi<sup>4</sup>

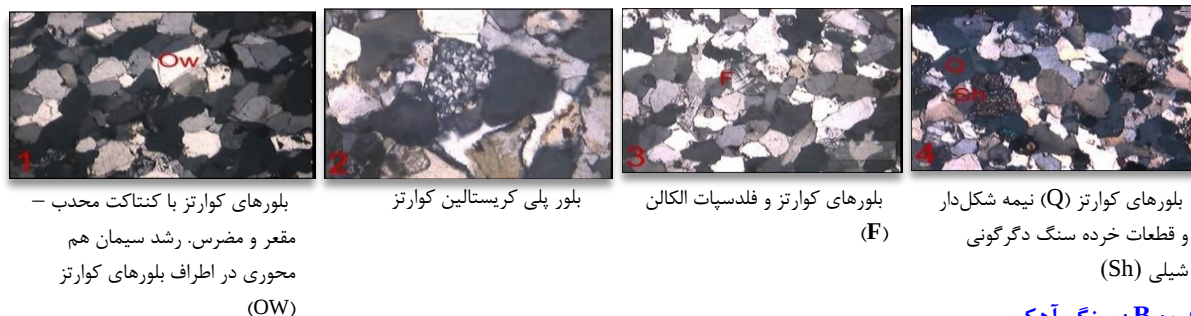
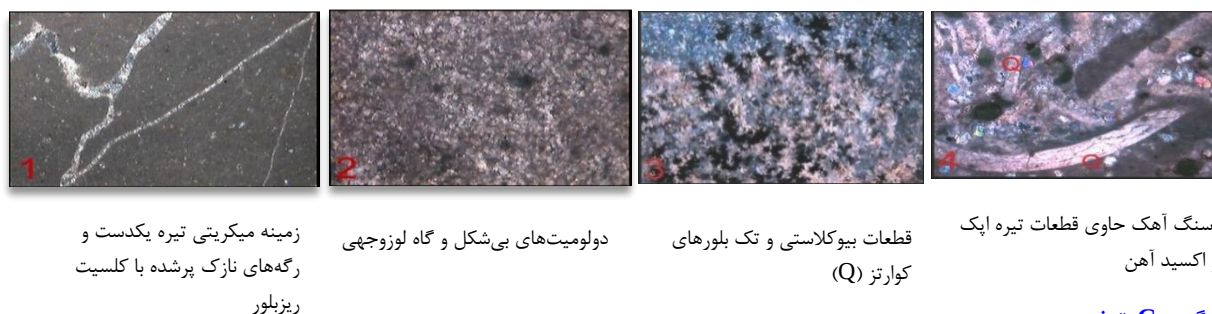
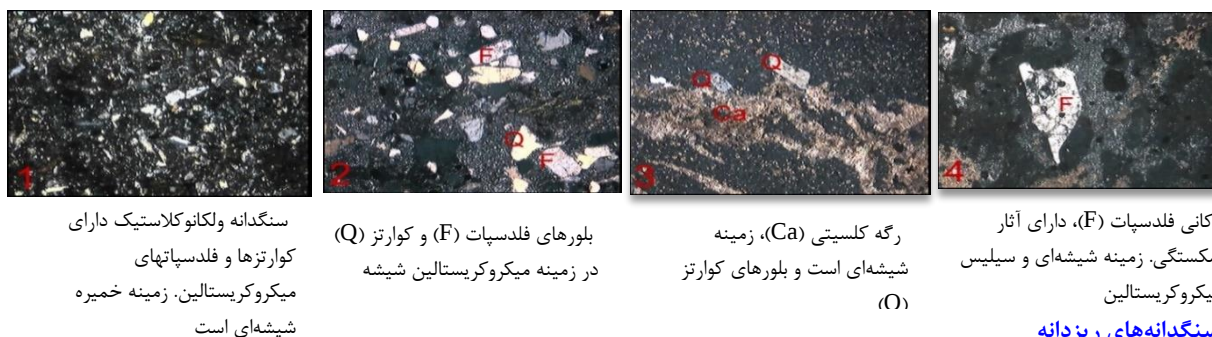
شکل ۳. مقطع میکروسکوپی سنگدانه ها براساس ASTM C295  
Fig. 3. Microscopic section of aggregates according to ASTM C295

Petrographic studies have analyzed various microscopic sections including aggregates of quartzite, microcrystalline and sometimes dolomitized limestone, sandy tuff, volcanoclastic tuff, tuff (dacitic andesite), glass tuff and carbonate tuff. In addition, small pieces of quartz of various sizes, dolomitic limestone, calcite andesite fragments with altered glass paste and iron oxide hydroxides were found scattered throughout the field. Approximately 35-40% of the volume of volcanic or pyroclastic fragments contained active forms of silica, 10-15% contained dolomite fragments and 10-15% contained clay minerals, as shown in Figure 4.

سنگ‌های تشکیل دهنده مصالح و در نهایت درصد کانی‌ها با پتانسیل واکنش‌زایی آن‌ها محاسبه شدند که در شکل ۳ ارائه شده است.

با توجه به تغییرات کانی‌شناسی سنگدانه‌های مورد استفاده، از آنها مقطع نازک تهیه و مورد مطالعه میکروسکوپی قرار گرفت (ASTM C295) و درصد و نوع

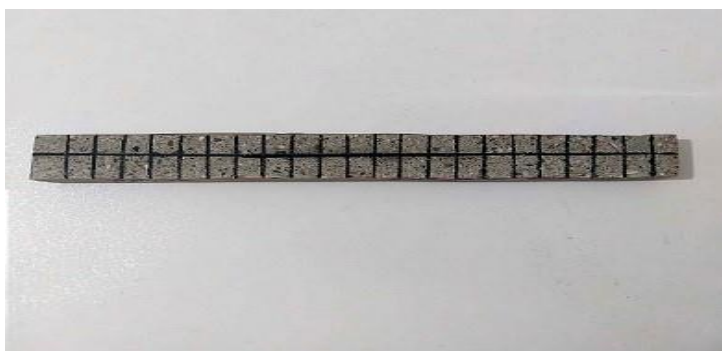
شکل ۵. شبکه‌بندی بر روی یک نمونه با سطح صیقلی

Fig. 5. 1 cm<sup>2</sup> grid drawn on a polished concrete specimen

که عموماً با ASR مرتبط هستند، از طریق یک شبکه ۱ سانتی‌متری ترسیم‌شده بر روی سطح یک مقطع بتنی صیقلی شمارش می‌شوند (شکل ۵). سپس تعداد شمارش‌های مربوط به هر نوع ویژگی پتروگرافی با فاکتورهای وزنی ضرب می‌شود که هدف از آن متعادل کردن اهمیت نسبی این ویژگی‌ها در مقایسه با مکانیسم خرابی (مانند ASR) است (جدول ۵). لازم به ذکر است که فاکتورهای مورد استفاده در این روش بر مبنای منطقی، اما به طور نسبی دلخواه انتخاب شده‌اند (Berube et al., 2012). در نهایت، مجموع نتایج حاصله از هر نوع نقص، شاخص شدت خرابی (DRI) را نشان می‌دهد (جدول ۶) (Villeneuve et al., 2012).

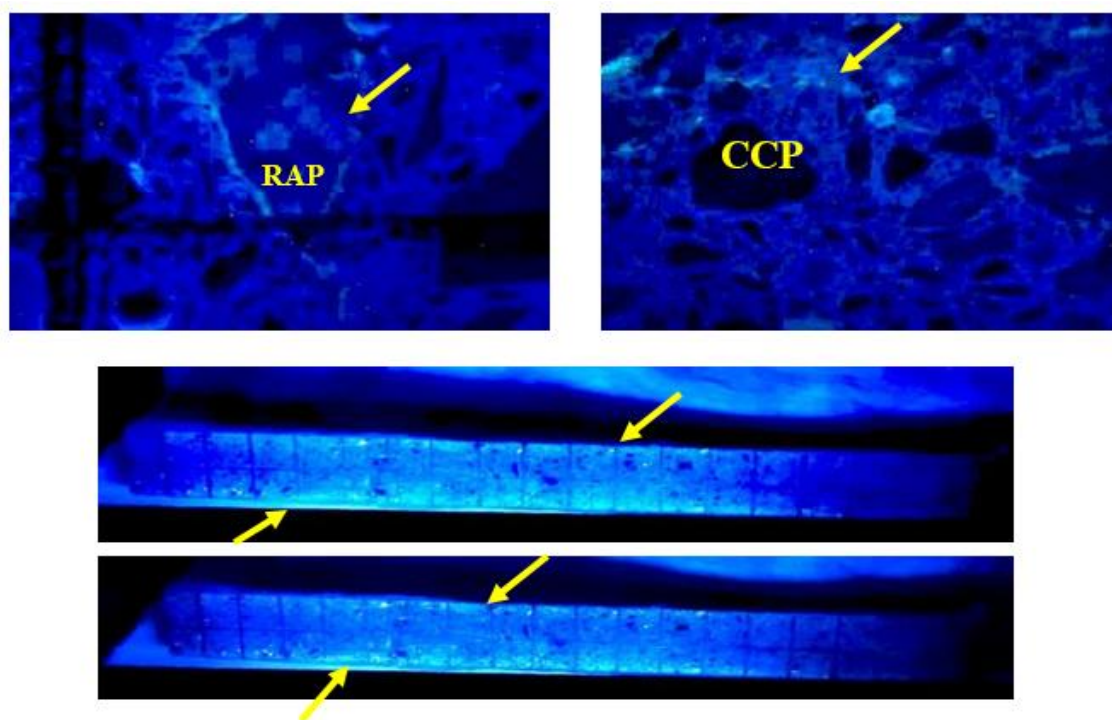
شکل ۱۰. واکنش ASR بر روی سطح صیقلی شده نمونه زیر نور UV با استفاده از آزمایش محلول اورانیل استات

Fig. 10. ASR reaction on the polished surface of the sample under UV light using uranyl acetate solution test

laboratory test requires a clean concrete sample, free from dust and traces of carbonate. The polished surface of the concrete sample is washed with distilled water and immersed in uranyl acetate solution. After 5 minutes it is washed again with distilled water and the target areas are observed under ultraviolet (UV) light in a dark place. Alkaline silica gel appears bright yellow-green under UV light. The results of the examination in Figure 10 confirm the gel identified by the stereo microscope.

بود، انجام شد. پس از شستشوی سطح صیقلی شده نمونه بتن با آب مقطر، به محلول اورانیل استات آغشته شد و پس از گذشت ۵ دقیقه دوباره با آب مقطر شستشو داده شد. سپس مقاطع در اتاق تاریک، زیر نور فرابنفش (UV) تحت مطالعه میکروسکوپی قرار گرفتند. ژل ASR در لبه مقاطع و اطراف سنگدانه‌های مستعد واکنش توسط استریومیکروسکوپ شناسایی گردید. همان‌طور که در شکل ۱۰ مشاهده می‌شود، واکنش از حاشیه سنگدانه‌ها آغاز شده و با پیشرفت واکنش، احتمال گسترش آن وجود دارد. این گسترش با افزایش انبساط همراه است و یک افزایش تدریجی در تعداد خرابی‌ها مشاهده می‌شود. این ویژگی‌ها را می‌توان به عنوان نشانگرهای پیشرفت ASR در نمونه‌ها در نظر گرفت.
