ارزیابی هوازدگی و فرسایش سنگ‌های آذرآواری مخروطی شکل روستای کندوان

فریده امینی بیرامی، ابراهیم اصغری کلجاهی*؛

دانشگاه تبریز، گروه زمین‌شناسی

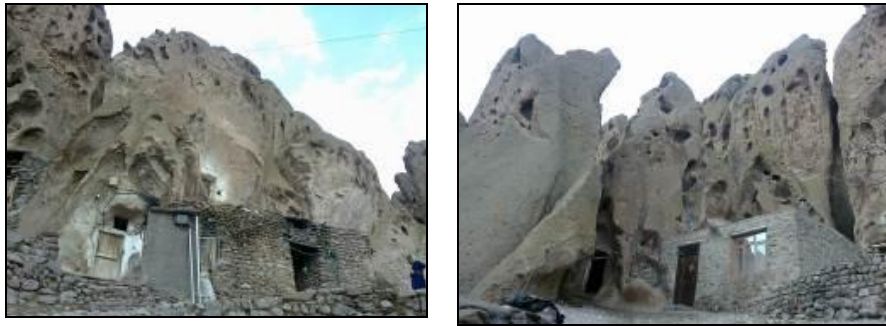
شکل ۵. نمایی از تافونی‌های ایجاد شده در سطح سنگ‌های کندوان

از مهم‌ترین عوامل فرساینده سنگ‌های کندوان می‌توان به بارش باران و برف، جاری شدن آب‌های بارندگی و سطحی در سطح و در امتداد درز و شکاف سنگ‌ها و جهت و شدت وزش باد غالب در منطقه اشاره کرد. چنان‌که در شکل ۵ نشان داده شده است، وزش باد-جهت باد غالب (NE - SW) عمود بر سطح سنگ‌ها است- و برخورد آن به سطح سنگ باعث فرسایش و ایجاد اشکال حفره‌ای (تافونی^۳) یا لانه کبوتری در سطح آن‌ها شده است.

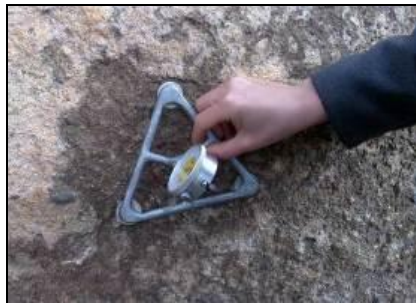
(ب)

ب) تصویری از اندازه‌گیری فرسایش سطوح سنگی کندوان با ریزفرسایش سنج

و ماسه سنگ [۲۵] نیز استفاده شده است. چنان‌که در شکل ۹ الف ملاحظه می‌شود این ابزار از سه پایه‌ای به شکل مثلث متوازی الاضلاع و یک گیج^۲ اندازه‌گیری در مرکز آن تشکیل شده است. ابزار روی سه میخ که روی سنگ ثابت شده‌اند، قرار می‌گیرد و عدد نشان داده شده طی بازه زمانی مشخص با گیج، ارتفاع میخ و میزان فرسایش سنگ کف در آن بازه را نشان می‌دهد [۲۶]. از این ابزار برای اندازه‌گیری میزان فرسایش با دوره‌های زمانی متفاوت ماهانه تا سالیانه [۲۷] استفاده شده و مقایسه نتایج به دست آمده نشان می‌دهد که تفاوت معنی‌داری بین میزان فرسایش کوتاه‌مدت با بلندمدت وجود ندارد [۲۸]. برای اندازه‌گیری میزان فرسایش توده سنگ کندوان، نمونه مشابه این ابزار ساخته شده و در ۱۵ نقطه در سطح سنگ‌ها با شرایط متفاوتی که در جدول ۱ ذکر شده است، میزان فرسایش با دقت صدم میلی‌متر و طی ۹ ماه اندازه‌گیری شده است (شکل ۹ ب).

مقادیر اندازه‌گیری شده در جدول ۱ نشان می‌دهد که به‌طور متوسط سطوح سنگی ماهانه ۰/۲ میلی‌متر فرسایش می‌یابند. البته سطوحی از سنگ که گلسنگ‌ها بر روی آن‌ها رشد کرده‌اند، کم‌تر در معرض فرسایش قرار گرفته‌اند و گلسنگ تا حدودی به‌عنوان پوشش برای سنگ عمل کرده است. همچنین سطوحی که رو به آفتاب هستند نسبت به قسمت‌های پشت به آفتاب، به‌علت تداوم چرخه‌های تر- خشک و ذوب- انجماد و قرارگیری در معرض باد بیش‌تر دچار هوازدگی و فرسایش شده‌اند. بنا بر این در حالت کلی قسمت‌هایی از سنگ‌ها که
