## Assessment of alkali-silica reaction (ASR) in active aggregates using concrete petrography and the dri index

Seyyed Mahmoud Fatemi Aghda<sup>1✉</sup>, Seyyed Sara Mousavi Herati<sup>2</sup>, Mehdi Talkhablou<sup>3</sup>, Amir Maziar Rais Ghasemi<sup>4</sup>

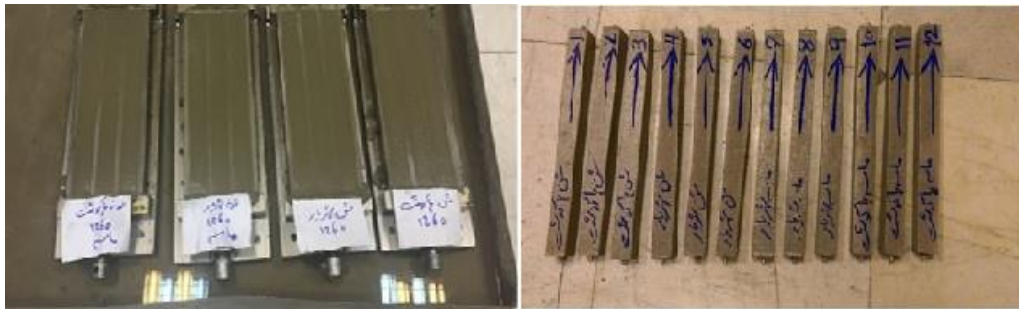
شکل ۴. نمونه های میله ملات تسریع شده (ASTM C 1260)  
Fig. 4. Accelerated mortar bar specimens (ASTM C 1260)

سخت شدند و ۲۴ ساعت عمل‌آوری میله‌های ملات، اندازه‌گیری اولیه طول انجام شد. سپس میله‌های ملات در محلول NaOH غوطه‌ور شده و در دمای ۸۰ درجه سانتی‌گراد قرار داده شدند. طول میله‌های ملات در فواصل زمانی معین به مدت ۲۸ روز برای بررسی انبساط اندازه‌گیری شد.

برای هر نوع سنگدانه، چهار میله ملات تهیه و آزمایش ملات منشوری تسریع‌شده (AMBT) بر اساس استاندارد ASTM C1260-07 برای اندازه‌گیری انبساط میله‌های ملات انجام شد. این آزمایش برای ارزیابی سریع سنگدانه‌های غیر واکنشی (کمتر از ۰/۱٪ انبساط) و سنگدانه‌های واکنشی (بیشتر از ۰/۱٪ انبساط) طراحی شده است. پس از ۲۴ ساعت که نمونه‌ها
