بررسی مکانیسم سقوط سنگ و تهیه نقشه محدوده خطر و ارائه راهکارهای لازم در روستای یدک (شمال استان خراسان رضوی)

صفورا زمانی،* محمد غفوری، غلامرضا لشکری پور،
ناصر حافظی مقدس: دانشگاه فردوسی مشهد، گروه زمین‌شناسی

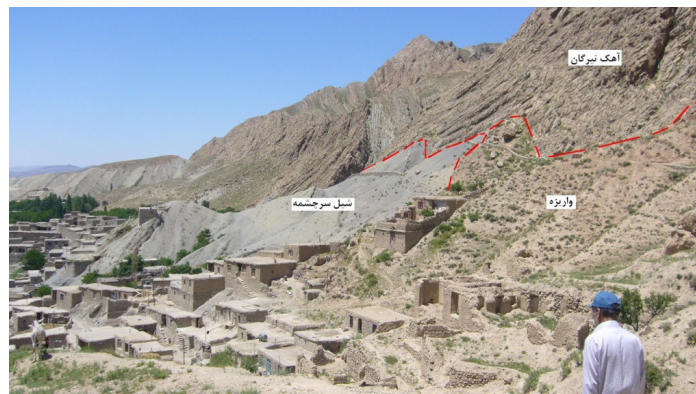
شکل ۲. نمایی از دامنه بررسی شده و موقعیت روستای یدک در پای دامنه

سازندهای شیلی سنگانه و سرچشمه و تراس‌های آبرفتی قرار گرفته است. محل قرارگیری روستای یدک به‌صورتی است که دامنه شمال‌شرقی آن مشرف به سنگ‌های سخت و آهکی تیرگان است. قسمت پایین این دیواره نیز با شیل‌های سرچشمه و واریزه پوشیده شده است. شکل ۲ موقعیت روستا در پای دامنه و سازندهای مشرف به آن را نشان می‌دهد.

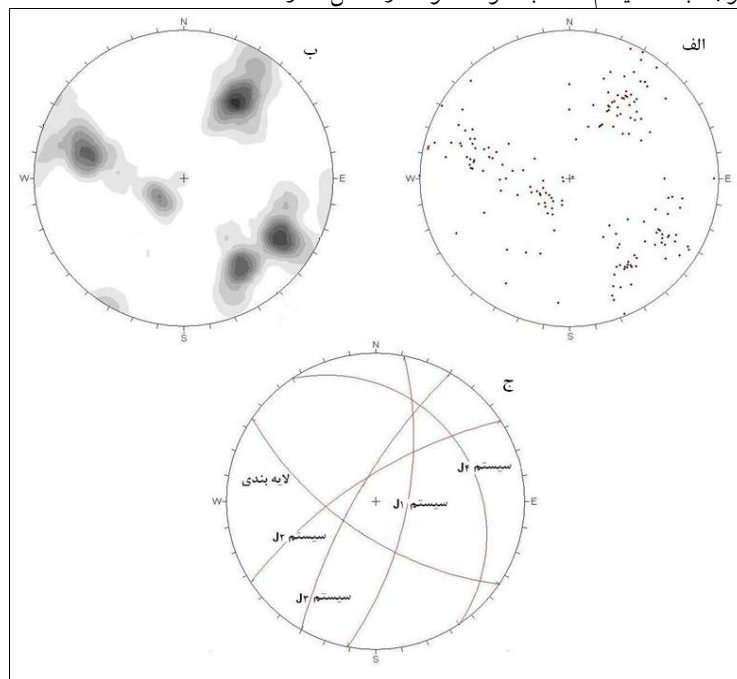
شکل ۶. توزیع قطبی، خطوط هم تراکم و صفحات اصلی ناپیوستگی در دامنه بررسی شده

با توجه به این که دامنه بررسی شده بخشی از یال شمال‌شرقی ناودیس یدک است، امتداد لایه‌بندی به‌صورت شمال‌غرب-جنوب‌شرق بوده است و دارای شیب متوسط ۶۲ درجه به سمت جنوب‌غرب است.

تجزیه و تحلیل نمودارهای فوق نشان می‌دهد که درزه‌های موجود بر اثر نیروهایی به وجود آمده‌اند که باعث ایجاد چین‌خوردگی در منطقه شده‌اند. به‌طوری که در هنگام چین‌خوردگی معمولاً دو سیستم درزه که با هم زاویه ۶۰ درجه تشکیل داده است، ایجاد می‌شوند و درزه‌های برشی نامیده می‌شوند. سیستم درزه‌های J1 و J2 از این نوع هستند. این درزه‌ها در زمان چین‌خوردگی، هنگامی که لایه‌ها در امتداد عمود بر محور چین تحت فشارش واقع شده، به‌وجود آمده‌اند.

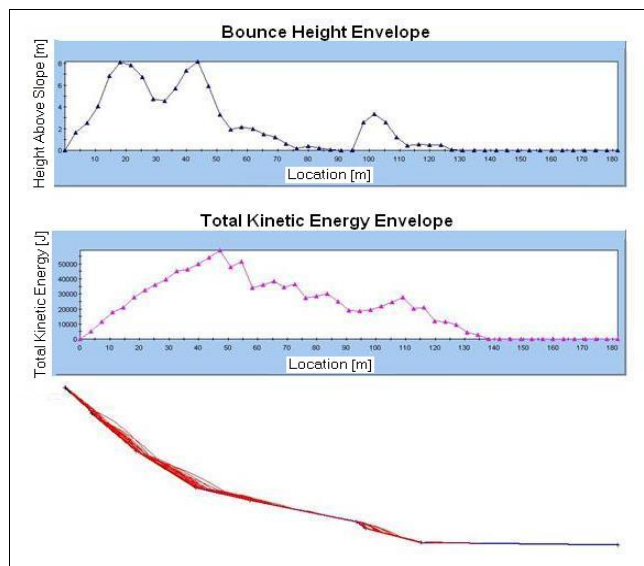
در شکل ۱۰ مسیر حرکت بلوک سنگی مربوط به مقطع شماره ۸ به همراه تغییرات انرژی جنبشی و ارتفاع جهش بلوک‌ها در طول مسیر نشان داده شده است. به‌طور کلی در تمامی مقاطع در ابتدای مسیر حرکت بلوک‌ها، تغییرات انرژی جنبشی روند افزایشی داشته است. شیب زیاد این بخش از دامنه و ضریب ارتجاعی نرمال و مماسی نسبتاً زیاد مربوط به سنگ‌های آهکی تشکیل‌دهنده این بخش از دامنه، دلیل این افزایش انرژی است. در صورتی که بلوک‌ها پس از برخورد با بخش شیلی یا واریزه‌ای با شیب ملایم‌تر و ضریب ارتجاعی کم‌تر، به تدریج انرژی خود را از دست می‌دهند تا این‌که در محل توقف، انرژی جنبشی بلوک به صفر می‌رسد. از آن‌جا که نرم‌افزار استفاده شده برای بررسی مکانیسم سقوط، نسبت به تغییرات جزئی هندسه شیب نیز حساس است، تغییراتی که در مقدار انرژی جنبشی در طول مسیر حرکت بلوک بر روی بخش واریزه‌ای دامنه دیده می‌شود به دلیل تغییرات موجود در شیب دامنه است.

شکل ۱۰. مسیر حرکت بلوک‌های سنگی و گراف مربوط به تغییرات ارتفاع جهش و انرژی جنبشی بلوک‌ها در طول مسیر مربوط به مقطع شماره ۸
